# **Toegangscontrole IVKO, Plantage Middenlaan, Amsterdam**

eindrapportage

Amsterdam, 19 augustus 2002

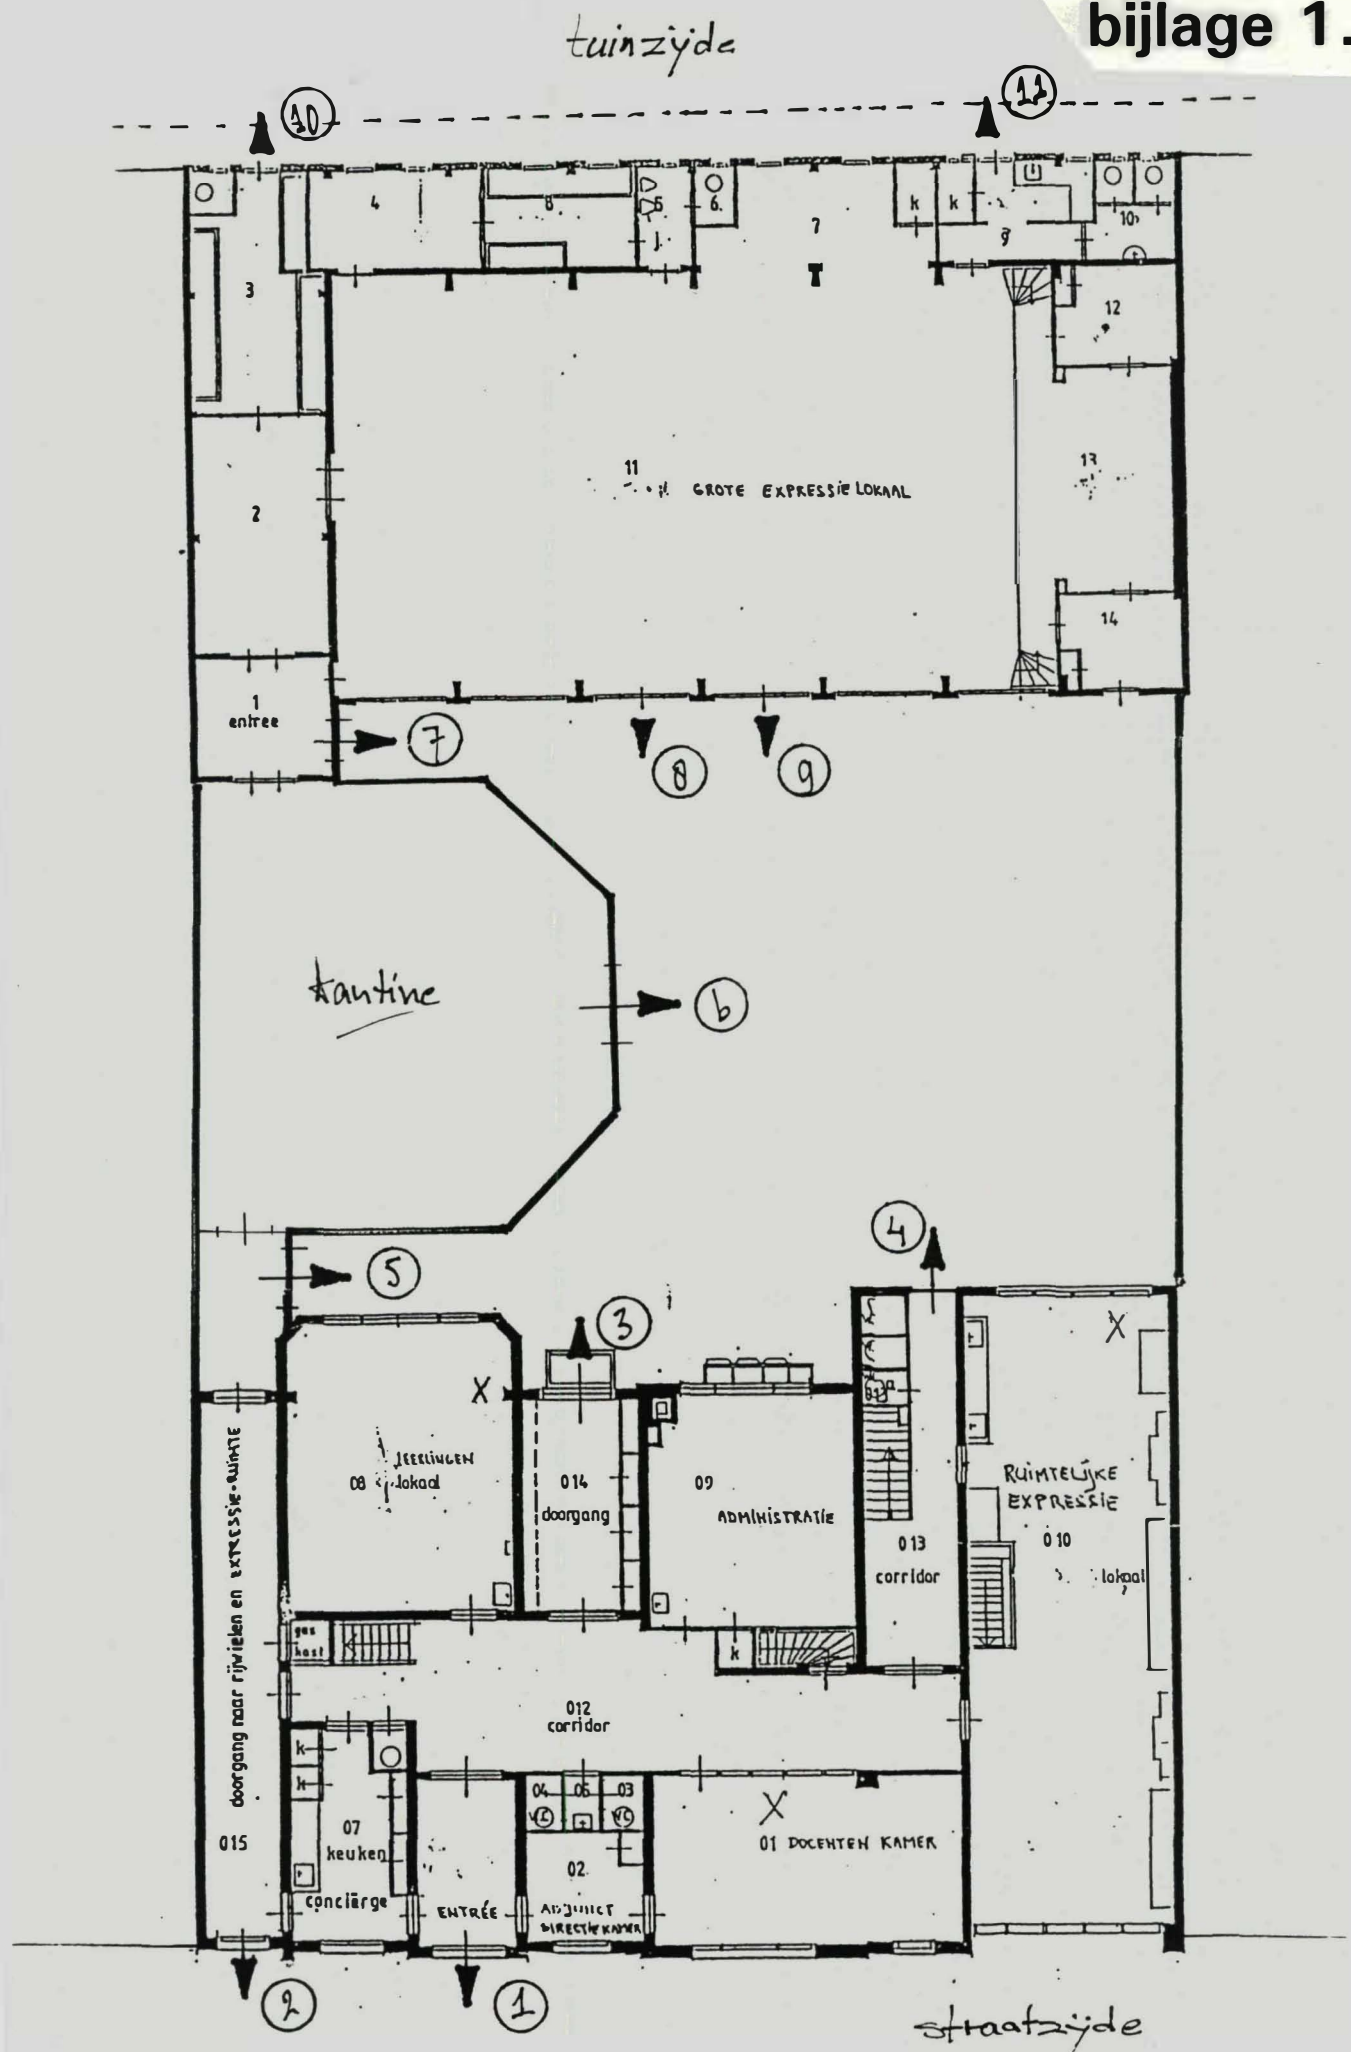
### **1.1 Situatie begane grond (niet op schaal).**

De school heeft twee uitgangen aan de voorzijde van het gebouw en twee nooduitgangen aan de achterzijde. Een van beide nooduitgangen (*deur 10*) is bereikbaar via een werkruimte van de conciërge. De deur hiernaartoe is echter meestal op slot. De andere nooduitgang (*deur 11*) is wel vrij bereikbaar, maar komt uit in de tuinen van de burens, van waaruit men niet verder kan naar de openbare weg. In de huidige situatie kan men bij brand of andere calamiteiten dus in feite alleen vluchten via de voorzijde van de school.

Het personeel en de leerlingen komen redelijk gespreid (met fietsen) binnen via de zij-entree aan de voorzijde van de school (*deur 2*) en zo gaat het ook weer bij vertrek. Rond de middagpauze is er een piek qua bezetting in het gebouw; vooral in de kantine. Precieze aantallen zijn op het moment niet bekend, maar het aantal leerlingen benadert de 400. Bij het niet georganiseerd ontruimen/vluchten zullen de meeste aanwezigen dat doen zoals ze gekomen zijn: via de smalle doorgang naar fietsenberging (015). De vluchtwegcapaciteit van deze smalle gang is te beperkt. De situatie wordt verergerd door de naar binnen draaiende buitendeur. De voormalige hoofdentree (*deur 11*) zit altijd op slot en biedt dus geen uitweg.

- nooduitgangen achterzijde school leiden niet naar een brandgang, maar naar de tuin van de burens (of terug naar het schoolplein), van waar men niet naar de openbare weg kan;
- (een uitgang is bovendien onbereikbaar, aangezien de deur naar de werkruimte van de conciërge vaak op slot is);
- deuren van hoofd-entree voorzijde zijn altijd op slot;
- iedereen moet dus door de zij-gang waar regelmatig vuilcontainers en andere struikelblokken zijn geplaatst (fietsen, emmers, bezems e.d.);
- er moet bij calamiteiten rekening mee worden gehouden dat kinderen bijvoorbeeld hun net nieuwe fiets meenemen wat tot extra struikelpartijen en blokkades leidt;

- de capaciteit van deze vluchtweg met naar binnen draaiende deur is onvoldoende.

- Hoofdgebouw; schoolplein met kantine en 'expressie-gebouw'.
- De nummering 1 t/m 11 heeft betrekking op alle buitendeuren ('vluchtmogelijkheden').

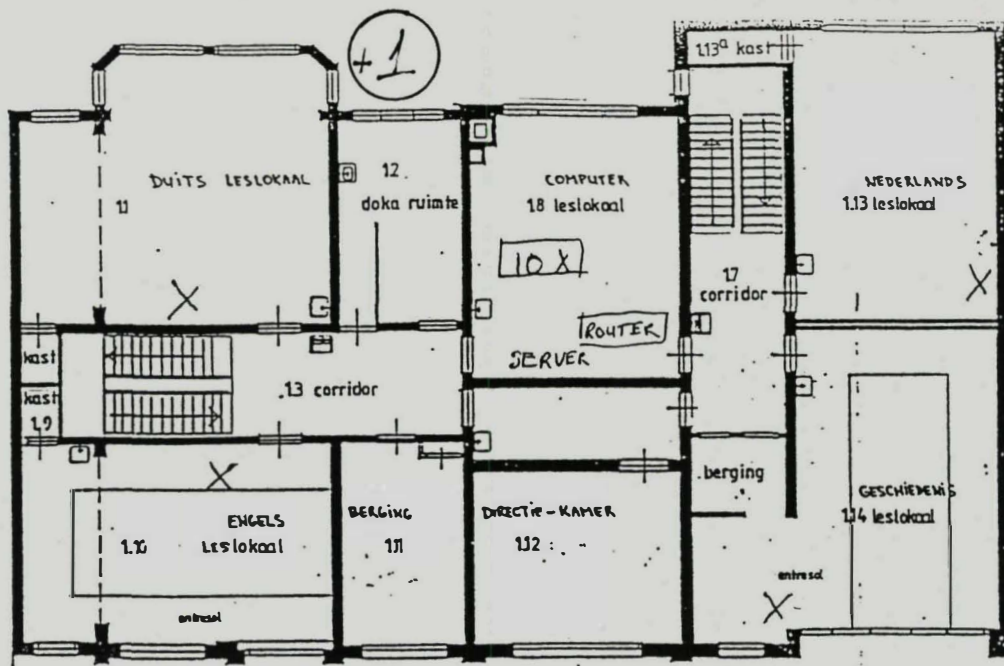
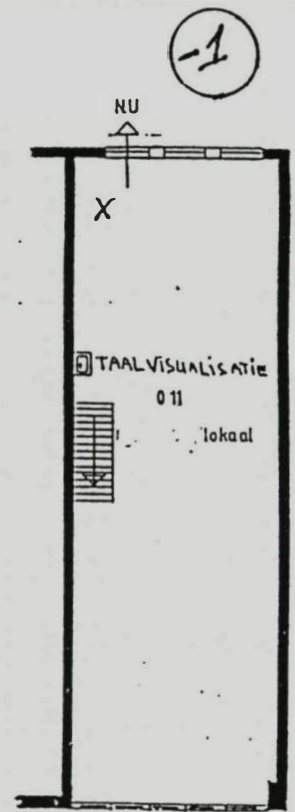
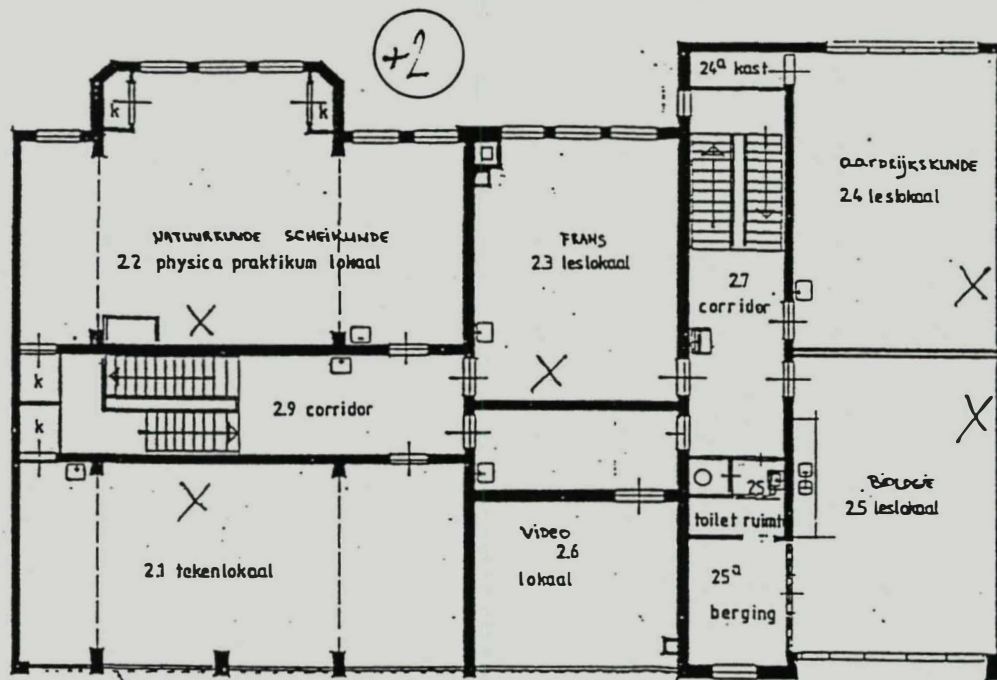
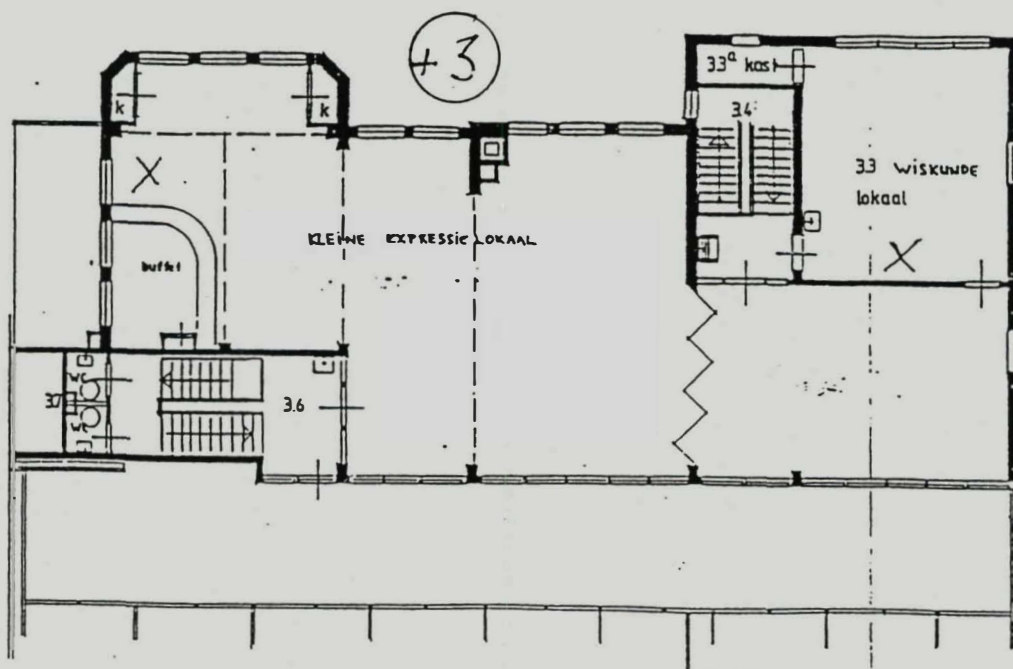
# bijlage 1.2

- Gedeeltelijk onderkelderd + 3 verdiepingen.

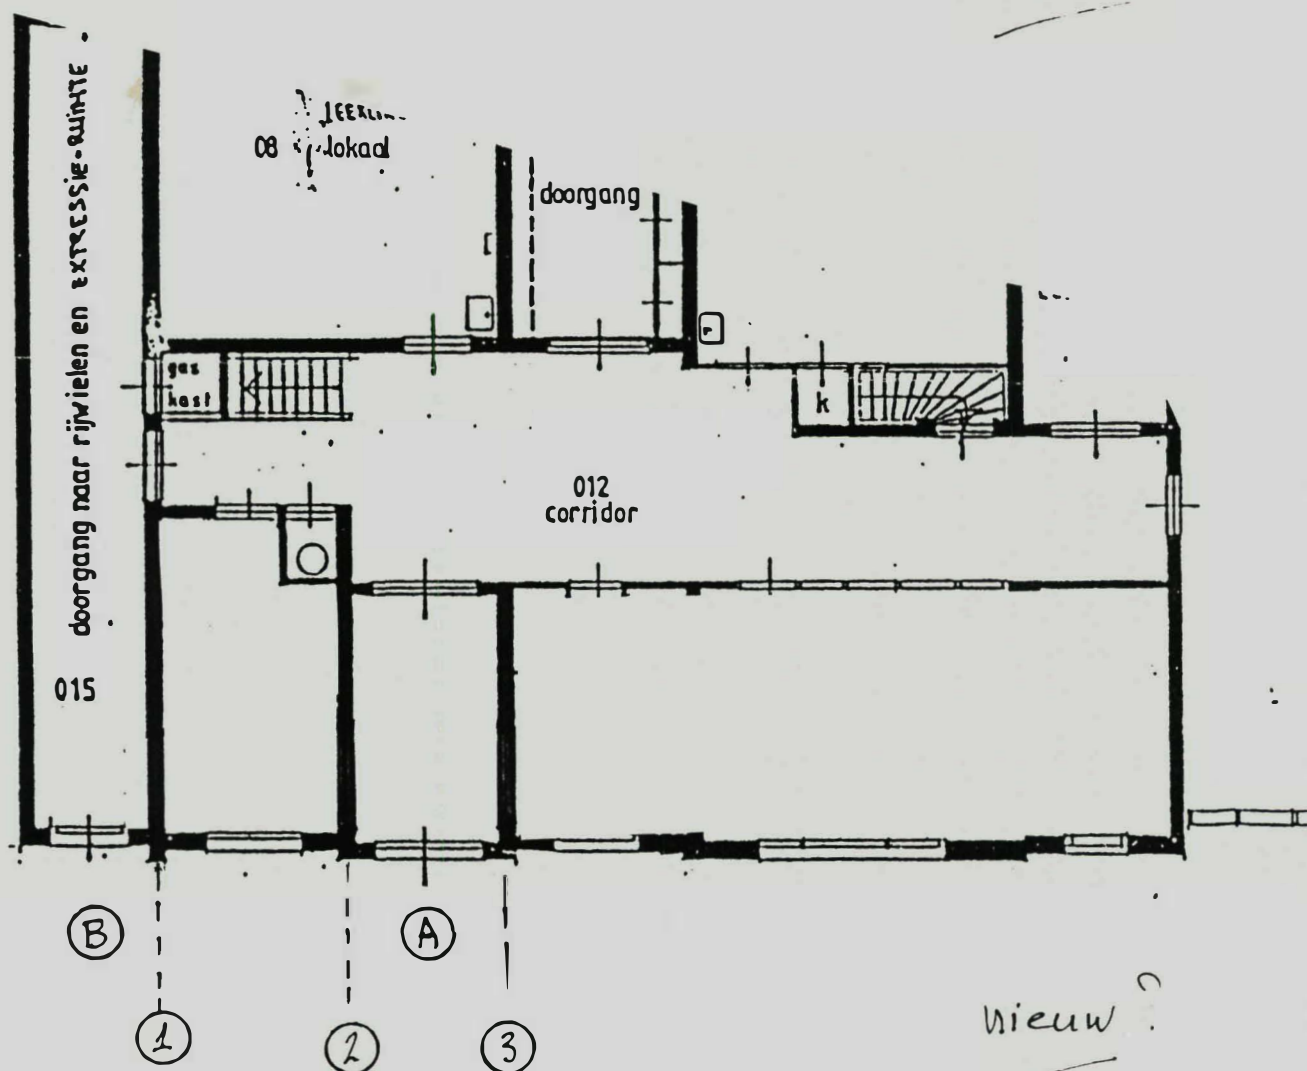
bestaand

De conciërgeruimte is tussen de entrees gesitueerd. Beide entrees zijn vanuit de conciërgeruimte moeilijk te controleren omdat het zicht vanuit deze ruimte minimaal is. Aan beide zijden is een deur geplaatst met alleen een glasruit op ooghoogte. Uit het gesprek met de conciërge bleek dat dit absoluut onvoldoende is om ongewenst bezoek te traceren, laat staan tegen te houden. De deuren worden verder niet gebruikt voor hun oorspronkelijke doel; zij zijn afgesloten. Bij de deur naar de smalle gang is een gasmeter met ombouw geplaatst, die de doorgang sowieso onmogelijk maakt.

- vanuit de conciërgeruimte is onvoldoende zicht op hoofd- en zij-entree;
- de conciërge kan vanuit de eigen ruimte niet rechtstreeks communiceren met mensen buiten, bij de entrees en in de beide doorgangen;
- er is geen andere mogelijkheid dan vanuit de conciërgeruimte om toezicht te houden;
- de hoofdentree is bijna permanent afgesloten;
- de entrees zijn beide niet erg aantrekkelijk: donker, beklad met tags, onduidelijk en rommelig 'meubilair', etc.;
- de conciërgeruimte is erg vol.

- A: niet in gebruik zijnde hoofdentree.
- B: 'diensteningang' die als entree wordt gebruikt.
- Ruimte 02 is komen te vervallen: grote, nieuw in te richten docentenkamer.
- Uitgangspunt: 3 'blinde wanden' 1,2 en 3 waardoor toezicht op A en B moet worden gecreëerd.

- Wand 1: zoals bijvoorbeeld aangegeven in bijlage 1.4.
- Wand 2: idem; of variant in kozijnindeling.
- Wand 3: klein raam (< 1m<sup>2</sup>, vierkant of smal en hoog) + blinds aan binnenzijde.

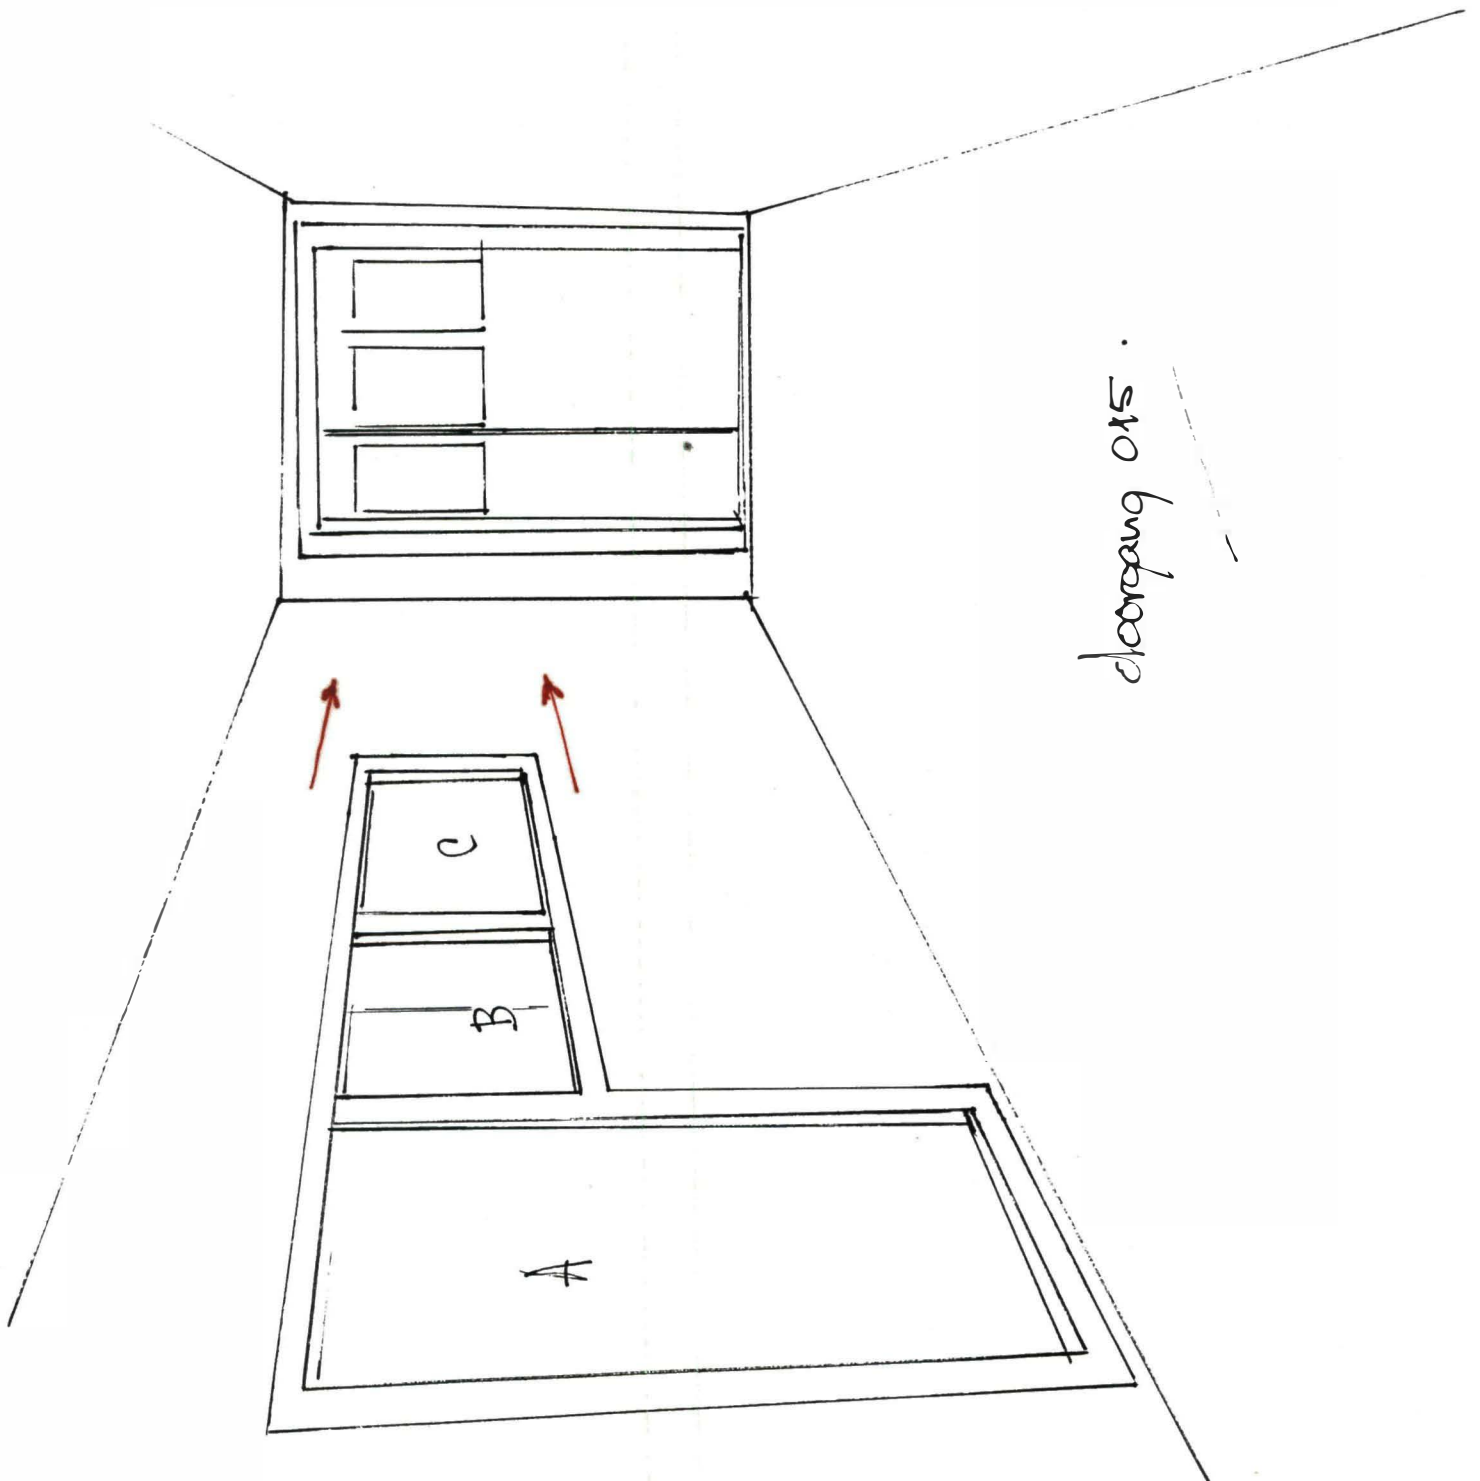
Nieuw

- Zicht op buitendeur (C).
- Zicht op 'onderkruipers'(A).
- Communicatie; schuivend glasdeel in B.

- Het plaatsen van kozijnen met glas in de beide scheidingswanden tussen conciërgeruimte en beide gangen. We adviseren een opening van ongeveer 1.80m breed, waarvan een deel op ooghoogte met schuifglas en een deel tot op vloerniveau (denk aan kruipers, en andere laag bij de grondse insluipers).
- Aan de zijde van de zij-entree kan het kozijn niet ter plekke van de huidige deur tot op vloerniveau worden doorgezet ivm gasmeter, dit dient dus verder van de gevel af gerealiseerd te worden. Aan de andere kan dat wel; hier zou de hoge opening als glasdeur kunnen worden uitgevoerd (tevens vluchtdeur conciërgeruimte).
