DE PEPERKLIP  
Concept verslag  
van een inventarisatie

Bureau  
Criminaliteitspreventie  
Paul van Someren en  
Jan de Weert

oktober 1987

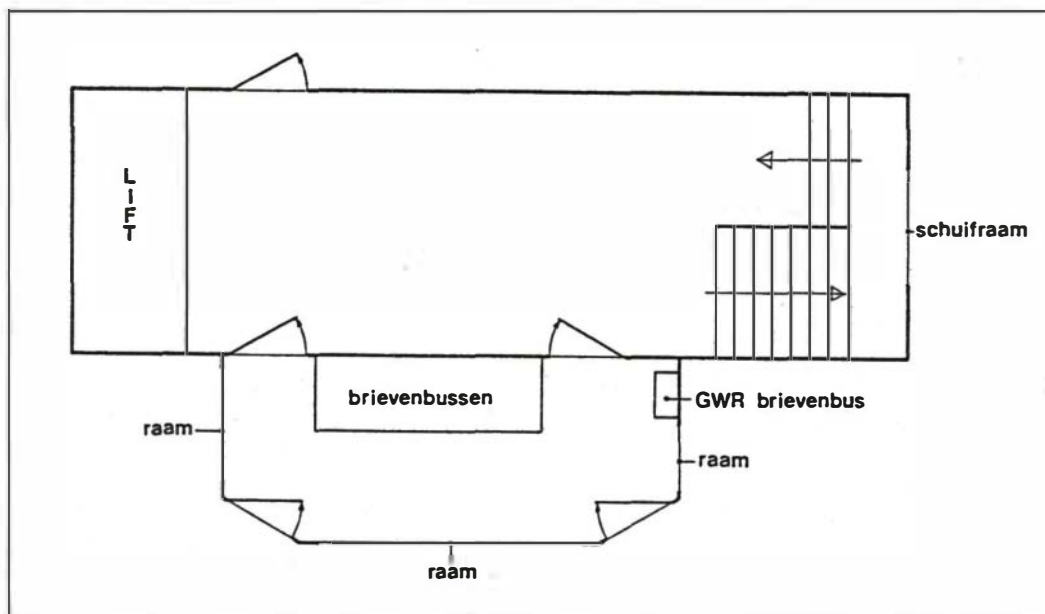
De entreehal van de hoogbouw is vrij toegankelijk. Het is een klein hokje met aan weerszijden een deur, veel raamwerk met draad (vanaf 1 meter hoogte) en in het midden staan de brievenbussen voor de desbetreffende helft van de ronding. Aan weerskanten van de brievenbussen zijn 2 deuren die toegang verschaffen naar de lift/trappehuis. Vlakbij de brievenbus is door de GWR een grote bus geplaatst om reclamemateriaal en dergelijke in te deponeren. Ondanks deze voorziening gooit een groot aantal bewoners dit soort materiaal toch op de grond.

Opvallend is het benauwde gevoel dat men in de entree-'hal' krijgt. Dit gevoel wordt nog versterkt door het zien van de verwaarloosde deuren, de slechte staat van de brievenbussen (vernield of vol graffity).

Uit onze gesprekken bleek dat 80% van de brievenbus-vernielingen onder de noemer 'vandalisme' gebracht kan worden, terwijl 20% gericht is op materiële winst. Door het vele raamwerk is de entreehal en wat zich daar afspeelt goed zichtbaar (vanaf het maaiveld). Dit in tegenstelling tot de lift/trappehuis De zichtbaarheid is daar minimaal: slechts één raam bij de trap geeft enige verlichting; verder is men daar aan het oog onttrokken. Naast de toegang tot de lift en/of de trap is ook nog een deur die toegang verschaft tot de binnenplaats. In de lift/trapthal en de entreehal, zijn dus in totaal 5 deuren voor de in en uitloop. Kijken wij naar de gegevens van vernieling (GWR), dan zijn het met name de deuren en deurdrangers die het moeten ontgelden. Goede tweede is de verlichting. Soortgelijke conclusies kwamen ook uit de gesprekken naar voren. Het reparatiebeleid is zwak te noemen; in de meeste gevallen zit er tussen de melding en reparatie + 1 maand.

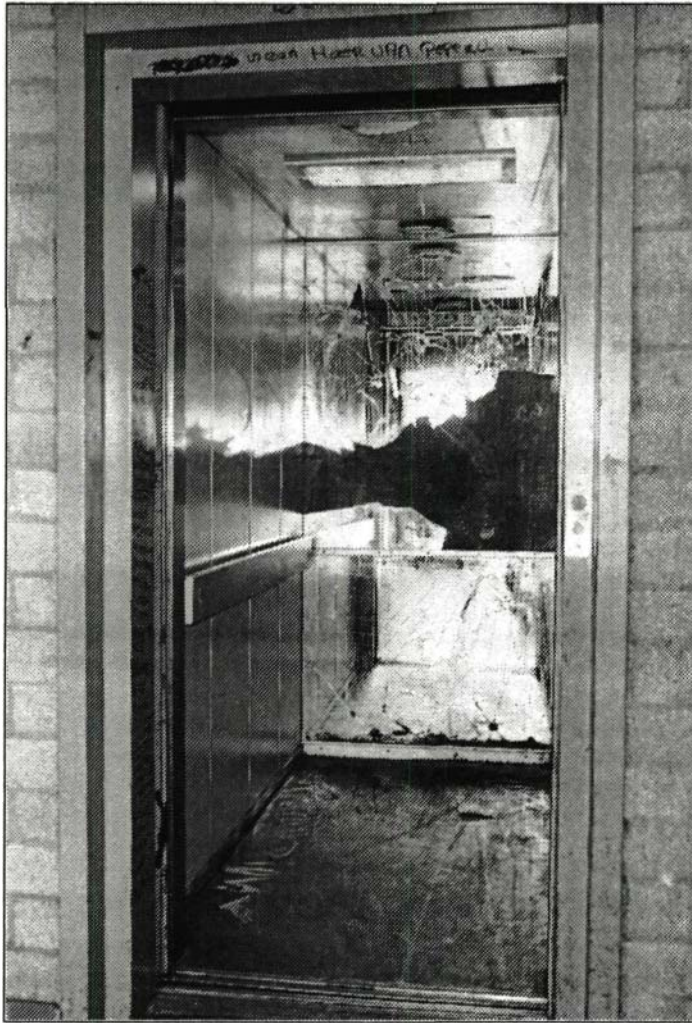
De liften zijn een geliefd object voor vernieling en graffiti. Daarbij zijn de liften gemiddeld 3 keer in de week defect. Onduidelijk is of de oorzaak hiervan ligt in vernielingen of in de ouderdom van de liften.

De liften zijn volgens de technopreventieve theorieboeken redelijk 'vandaal bestendig': de wanden bestaan uit gelamineerd hard plastic en de bediening en verlichting is stevig uitgevoerd. Bovendien is aan de achterwand van de lift een grote spiegel geplaatst om potentiële vandalen af te schrikken bij het zien van hun eigen gezicht (psychologisch effect).

Het resultaat ziet u hieronder.
