**Advisering van
Sociale Dienst
Amsterdam
Rayonkantoor
Geuzenveld/Slotermeer**

**Lokatie:
Plein 40-45
Amsterdam**

**Amsterdam, 11 juli
Van Dijk, Van Soomeren en Partners
H. Stienstra
T. Woldendorp**

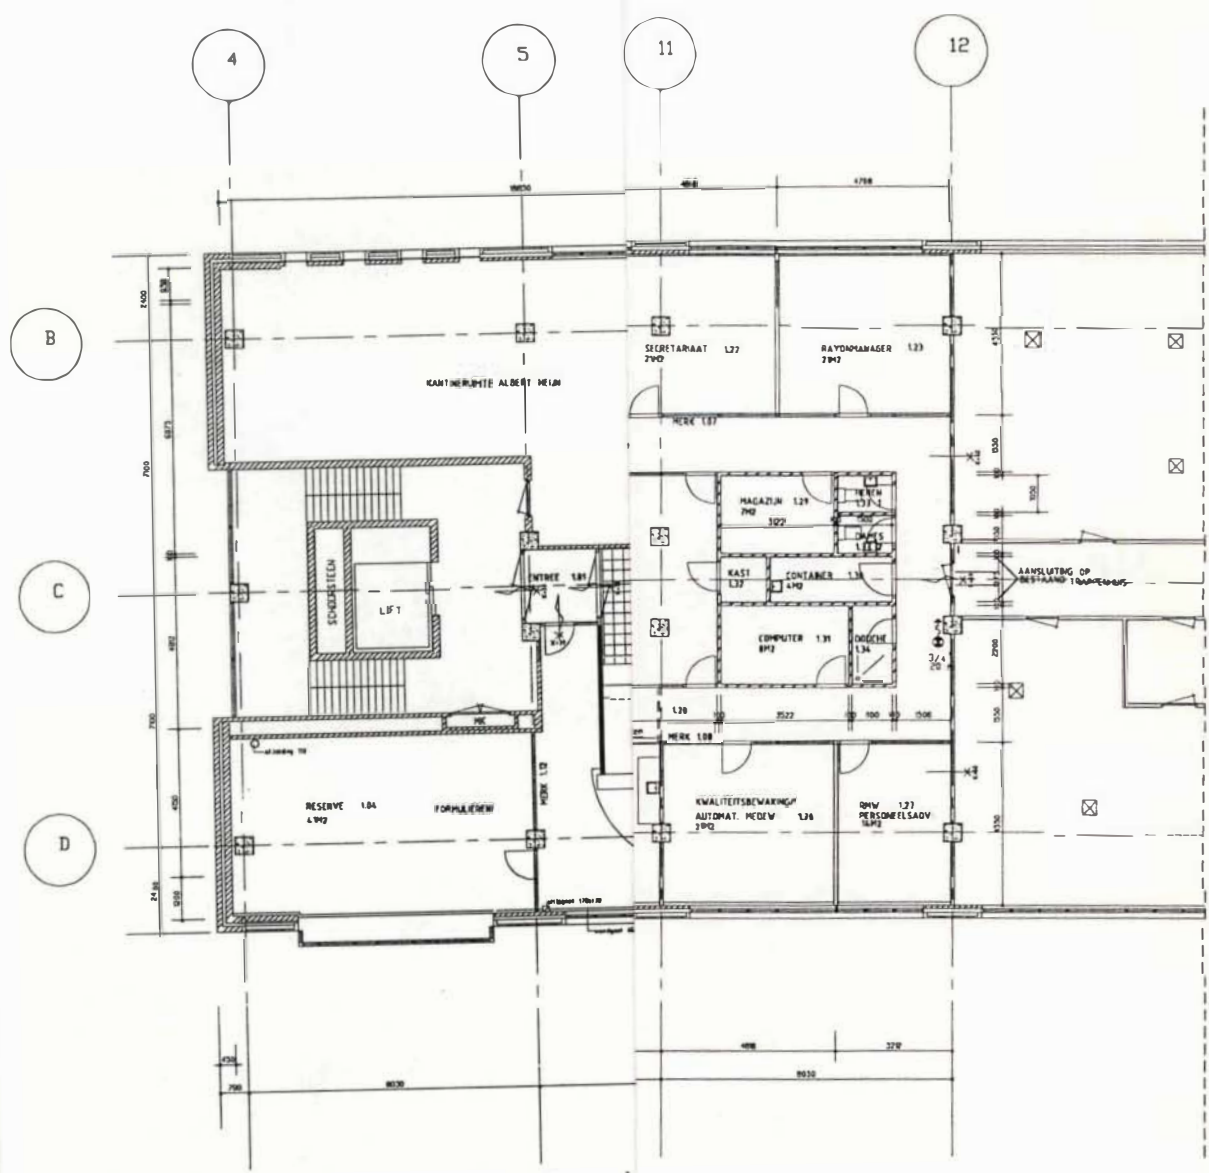
TEKENING 1.

- De toekomstige ruimte voor de Gemeentelijke Sociale Dienst Amsterdam omvat gebruik entree trappenhuis NZ en de eerste verdieping tot aan de door 'zusterorganisatie Maatwerk' gehuurde ruimten. Via deze ruimten 'mag ook worden gevluht'. De gehuurde ruimte is thans 'volledig kaal' met alleen een compartimentering rond de toiletten. Vanuit het trappenhuis heeft de ruimte op de eerste verdieping een entree in een glaswand met sluisconstructie (twee keer een dubbele glazen deur).

- De wachtkamer is in pandig gesitueerd en krijgt alleen enig indirect daglicht doordat de receptie in open verbinding staat met ramen aan de pleinzijde. De wachtruimte is door eerder genoemde sluis direct verbonden met het trappenhuis. Hier komen cliënt en personeel elkaar tegen in een uiterst smalle corridor, terwijl de receptie er geen zicht op heeft. De behandel desks hebben door de vormgeving niet op alle hoeken van de ruimte zicht. Evenals dat bij het Delflandplein het geval is, is het een gemiste kans dat er geen gebruik is gemaakt van de kwaliteiten van de lokatie. Niets lijkt vervelender dan te wachten in een bijna van daglicht verstoken ruimte in de wetenschap dat op een paar meter afstand op het winkelplein het volle marktlevens zich afspeelt. Het uitzicht op het kleurrijke winkelplein zou het eventuele wachten kunnen veraangenamen. In de toekomstige situatie moet met veel lapmiddelen geprobeerd worden het wachten prettiger te maken.

- De toiletgroep bestaat uit een invalidentoilet en een dames- en een herentoilet. Het invalidentoilet vormt een zwakke schakel daar het, in tegenstelling tot het dames- en herentoilet, een element is dat door zowel cliënten als personeel gebruikt gaat worden. Het dames- en herentoilet komt in een kleine gemeenschappelijke hal uit, die vanuit de receptie niet te overzien is. Dit kan tot vervelende situaties leiden.

- De wachtruimte heeft direct contact met een achttal spreekkamers, die voorzien zijn van twee deuren: één voor de cliënt en één voor de medewerker. De (vlucht)deuren voor het personeel komen alle uit in de smalle gangen die door de langgerekte vorm van het gebouw (en de filosofie van de architect) soms pas na enkele tientallen meters in directe verbinding staan met werkeenheden. Door deze opzet van de gangen komen de spreekkamers los van de ramen te liggen en

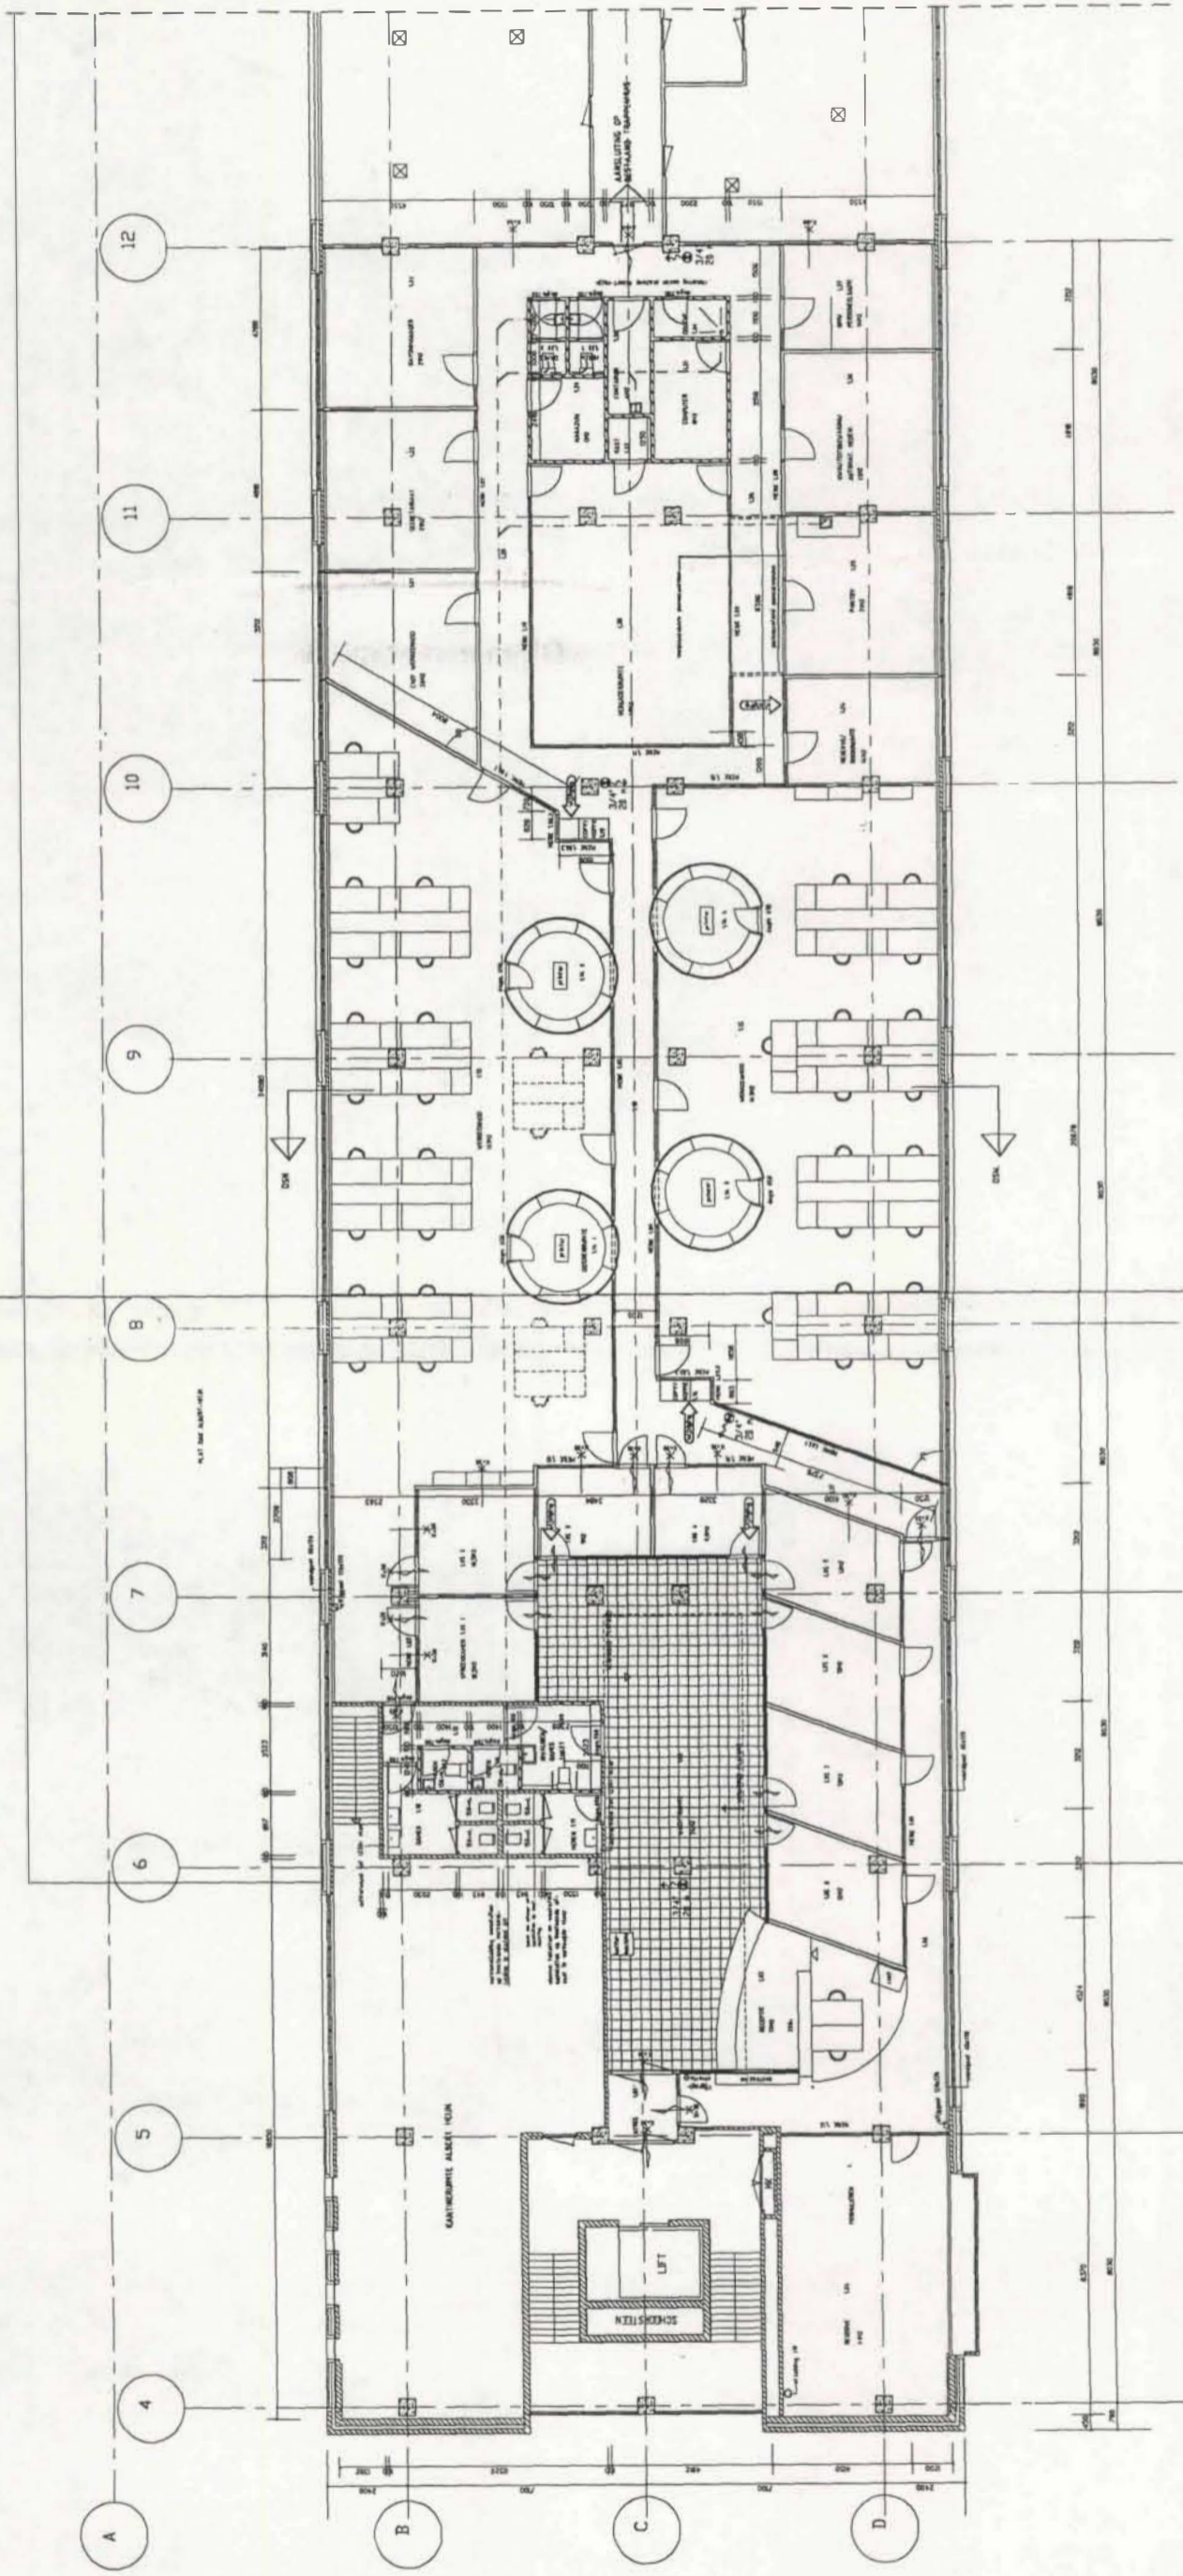
TEKENING 2

De wachtruimte sec is ruim van opzet zodat bij de plaatsing van de stoelen genoeg privacy tussen de cliënten gewaarborgd kan worden. De enige plek, die onoverzichtelijk lijkt, is die waar de entrees van de spreekkamers 1.05 1, 1.05 2 en 1.05 3 bij elkaar komen. Omdat ook hier een kolom staat, lijkt het allemaal wat krap. De krapte wordt nog eens versterkt door het gegeven dat het verhoogde plafond hier niet doorloopt. De vraag rijst dan ook wat de meerwaarde van deze hoek is, wanneer je het afzet tegen de erg kleine maat van juist deze drie spreekkamers.

De kamers 1.05 1, 1.05 2, 1.05 3 en 1.05 4 hebben over het algemeen een erg kleine maat. Vooral kamer 1.05 4 is met 8.5 m² erg krap bemeten, als men in aanmerking neemt dat het een inpandig gelegen kamer is met maar heel weinig direct daglicht.

De glas-systeemwand, waar de lichttoetreding door geschiedt geeft zicht op de hoek met koffie- en kopieerapparatuur; dit biedt weinig privacy aan zowel de mensen op de gang als de cliënt in spreekkamer 1.05 4. Ten aanzien van de oude tekening (tekening 1) is de plek van de vluchtdeuren in de kamers 1.05 3 en 1.05 4 verbeterd; bij een onverhoedse vlucht loopt de medewerker niet meer direct tegen het kopieerapparaat. Tevens loopt hij/zij nu in de richting van de belendende werkeenheden en niet - zoals de eerdere tekening (mei 1995) liet zien - er vanaf. Het verdient aanbeveling om te onderzoeken of de onoverzichtelijke hoek in de

De receptie heeft een open balie. Uit deze hoek komt het enige daglicht in de wachtkamer. Om de wachtruimte het weinige daglicht dat er kan komen te gunnen is het van belang dat de werkruimte achter de receptie gevrijwaard blijft van elementen (zoals forse decoratieve kamerplanten) die het licht wegnemen.

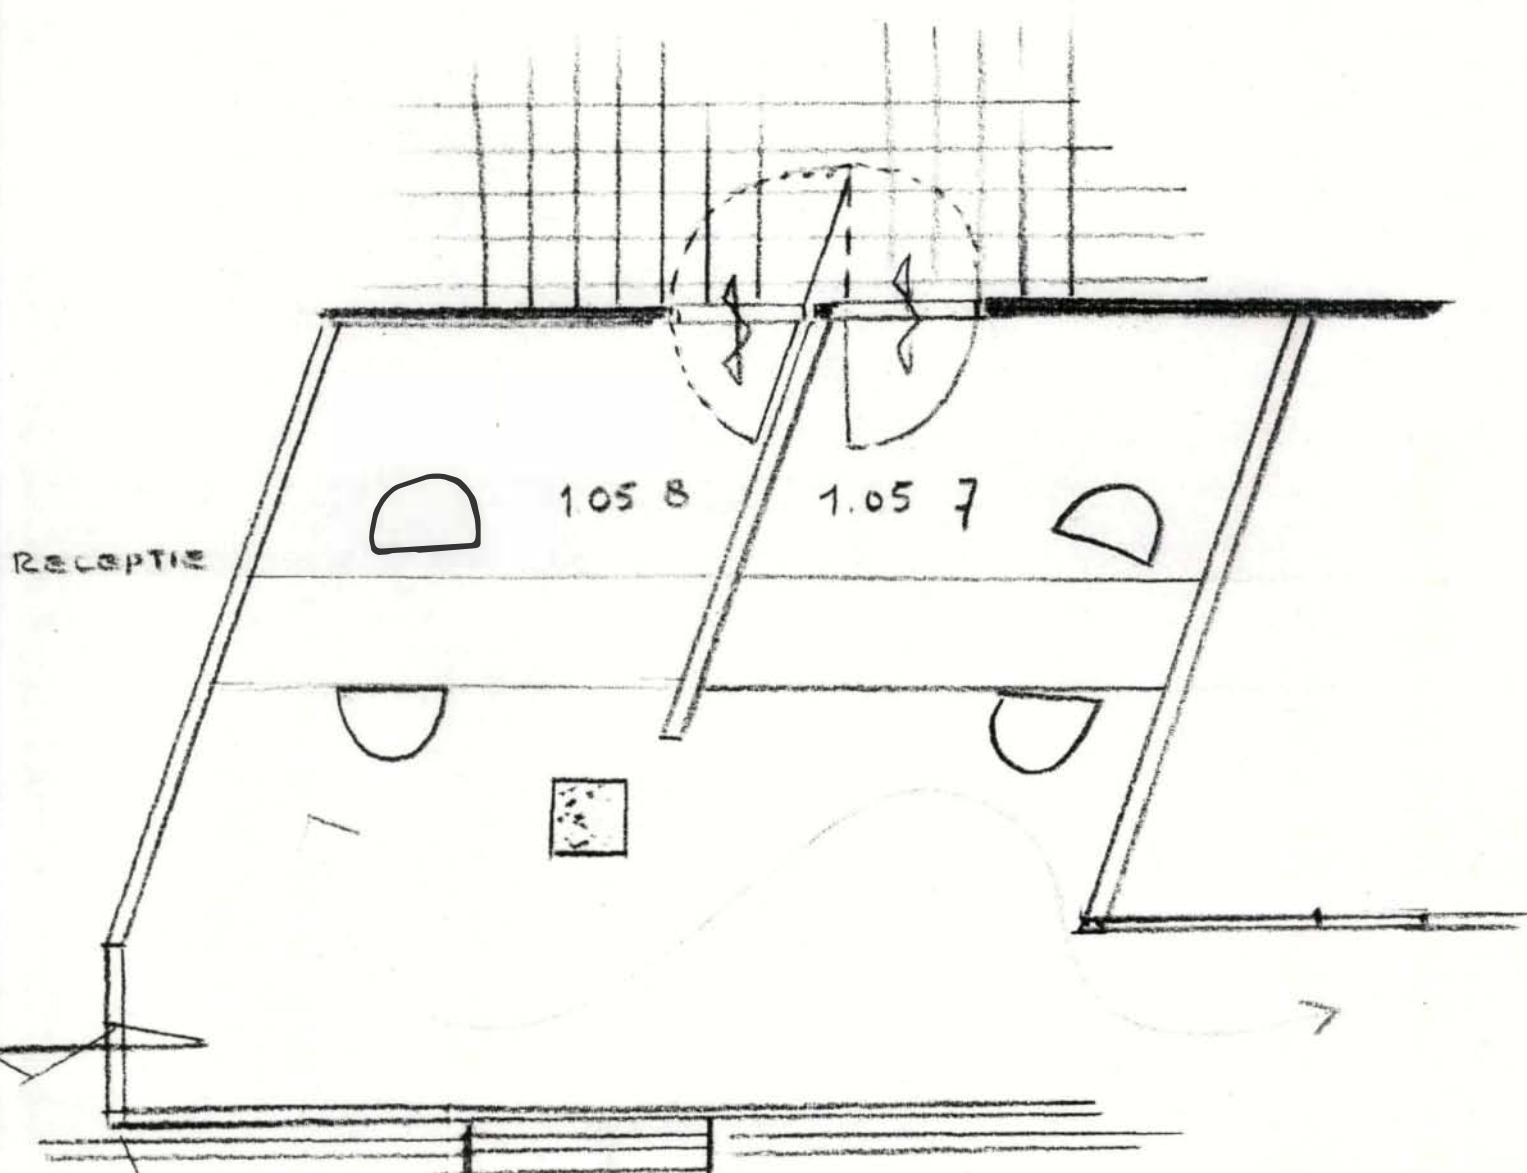
TEKENING 4

Door de trapeziumvorm van de kamers zal de perspectivisch vertekening evenwel eerder onrust dan rust teweeg brengen. Vooral in de kamers 1.05 5 en 1.05 8 zal dit zo werken daar de kolommen 'los' in de ruimte staan. Het zou aanbeveling verdienen juist deze twee kamers in een open verbinding met de achterliggende corridor te laten staan: daarmee zou de ruimte met de kolommen optisch vergroot worden (zie tekening 4). De deuren in het cliëntdeel zouden (ook) naar buiten open moeten kunnen gaan; dit om de ruimte niet kleiner te laten lijken en geen extra hindernis op te werpen voor een agressieve klant, die kwaad weg wil lopen.
