# **Veiligheidsopnamen schoolgebouw en schoolomgeving**

**Eindrapportage in het kader van het ASVOS-programma  
'Veiligheid op scholengroep Esprit'**

Amsterdam, 6 februari 1998

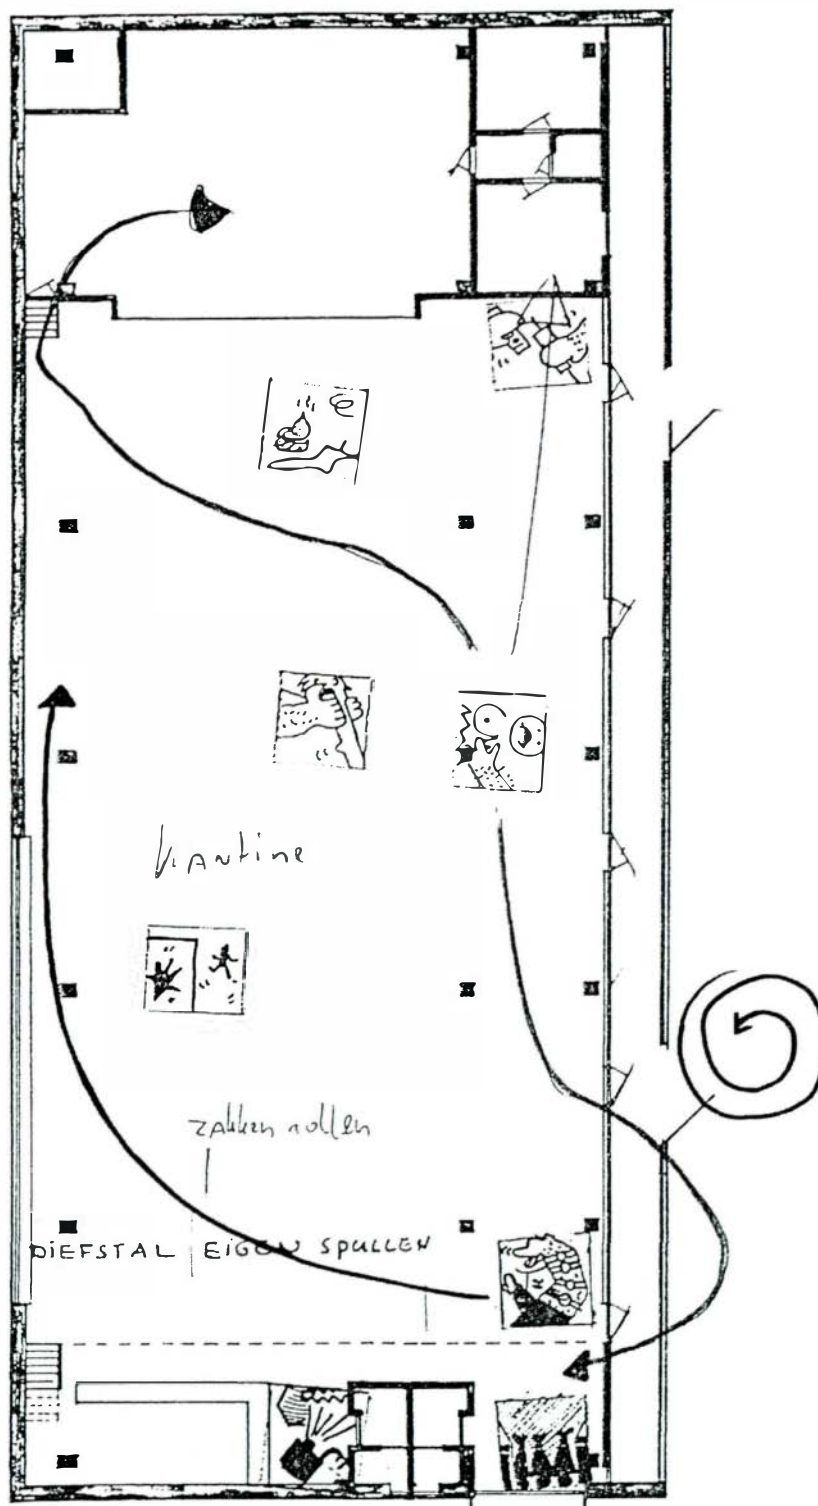
### Bijlage 3 Stickeren leerlingenschouw; de kantine

Uit de *schouw met leerlingen (9 leerlingen uit verschillende jaren)* kwam o.a. naar voren dat vooral bij het wachten buiten voor de entree en het naar binnen gaan, vaak onveiligheidsgevoelens (kleine zedendelicten, zoals knippen in billen en borsten) en zakkenrollerij optreden. Ook de kantine scoort hoog: hier wordt aangegeven dat meisjes regelmatig betast worden, dan wel achter de gordijnen van het toneelpodium gelokt worden voor ongewenste intimiteiten. Ook gaven de leerlingen aan dat er veel gestolen wordt uit de tassen, vooral in de middagpauzes. In *bijlage 3* is een uitwerking van de leerlingenschouw voor de kantine opgenomen.

| SITUATIE | KENMERKEN | RISICO'S | INTERACTIE | AANPAK | MAATREGELEN | PRIORITEIT |
|---|---|---|---|---|---|---|
| F2 Kantine of restaurant | <ul style="list-style-type: none"> <li>- overzichtelijk maar ongecontroleerde ruimte</li> <li>- speerpunt aangegeven door leerlingen (ca 30% voelt zich hier niet lekker; zie leerlingonderzoek DSP)</li> </ul> | <ul style="list-style-type: none"> <li>- diefstal eigen spullen; mishandeling; vechtpartijen;</li> <li>- seks.intimidatie (ook achter podium-ruimte)</li> <li>- dealen</li> </ul> | | <div>x</div> <div></div> <div></div> <div></div> | <ul style="list-style-type: none"> <li>- inrichting in principe goed, maar povere uitstraling; geen waarneembaar beheer; vervulling in alle hoeken en gaten (slanghaspelruimten; kruipruimte onder podium, etc.)</li> <li>- strakke regels + handhaving gewenst</li> </ul> | D |

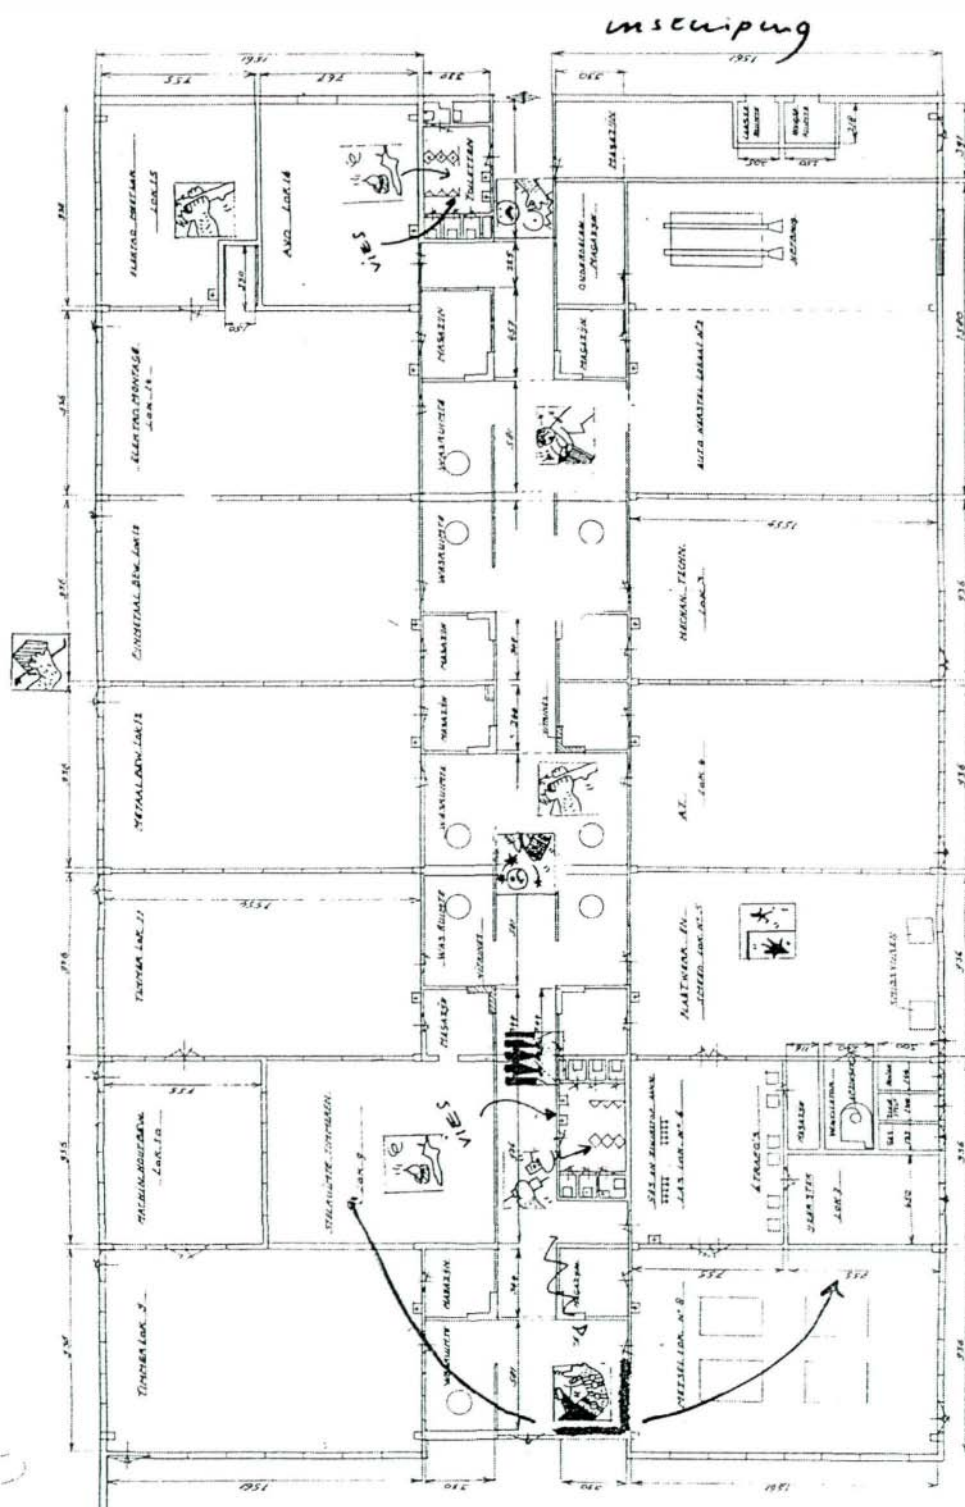
## Bijlage 4 Stickeren leerlingenschouw; de gang bij de technische vaklokalen

*Bijlage 4* geeft een uitwerking van 'delicten' van de gang, waar de vaklokalen op uitkomen: daar werd bij de schouw door leerlingen genoemd dat er

regelmatig 'enge' mensen rondlopen, die niets op school te zoeken hebben, dat de toiletten vies zijn en dat jongens bij de meisjes-w.c.'s gluren en er gestolen wordt (uit de garderobe nabij lokaal 13).
