## **Advies sociale veiligheid in het schoolgebouw**

**Voor de schoolgebouwen van de ASKO Radioweg, de ASKO-vestiging  
Linnaeushof en de MAVO Middenmeer**

Amsterdam, 16 september 1999

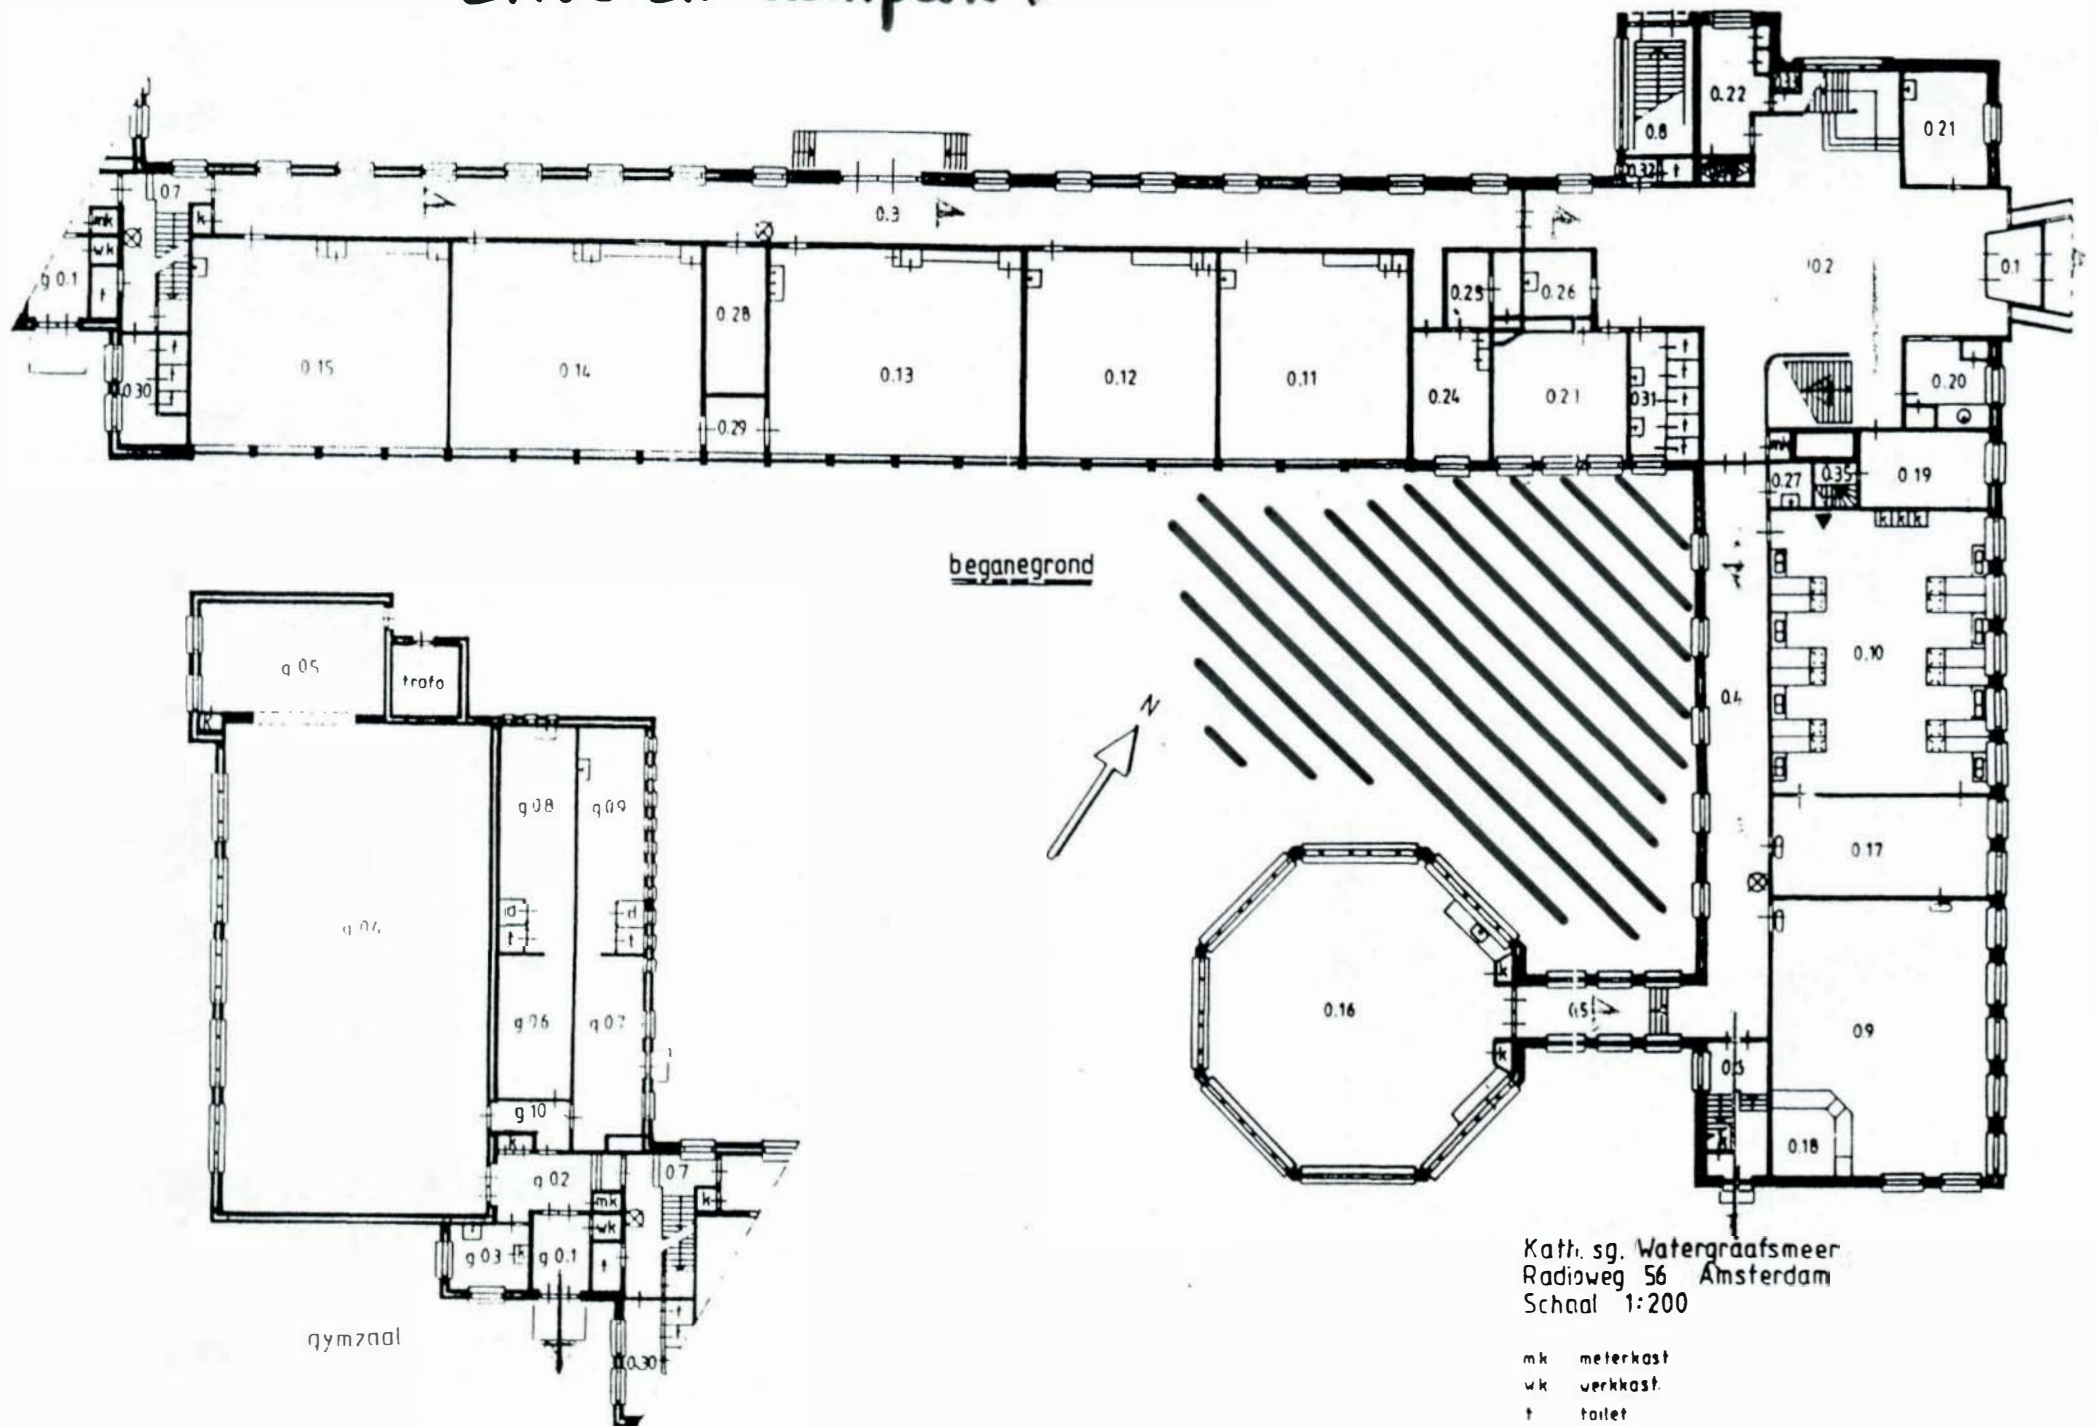
# Zilveren aanpak.

De entree van de ASKO wordt naar de achterkant verplaatst. De aan de huidige hal grenzende kamers krijgen een kantoorfunctie en de huidige hoofdentree wordt achteruitgang (entree voor docenten en onderwijsondersteunend personeel). De nieuwe entree is voorzien van verblijfsvoorzieningen. De huidige kantine (0.09) komt weer vrij en kan als lokaal gebruikt worden. De winst van deze aanpak is in verschillende lagen merkbaar:

De plek waar de nieuwbouw is geplant is nu een hangplek voor jongeren. Vanuit de weg is deze plek niet in te zien. Dat maakt het schoolgebouw kwetsbaar voor inbraak. Door de nieuwbouw wordt het schoolgebouw compacter en alle delen van de gevel zijn vanuit de openbare ruimte in te zien. De informele sociale controle die door deze ingreep geschapen wordt is een effectieve inbraakpreventie.
