## **--Concept-- Veiligheidsscan Multicultureel Ontmoetingscentrum**

Op weg naar een MCO voor Den Helder

Amsterdam, 22 juli 2002

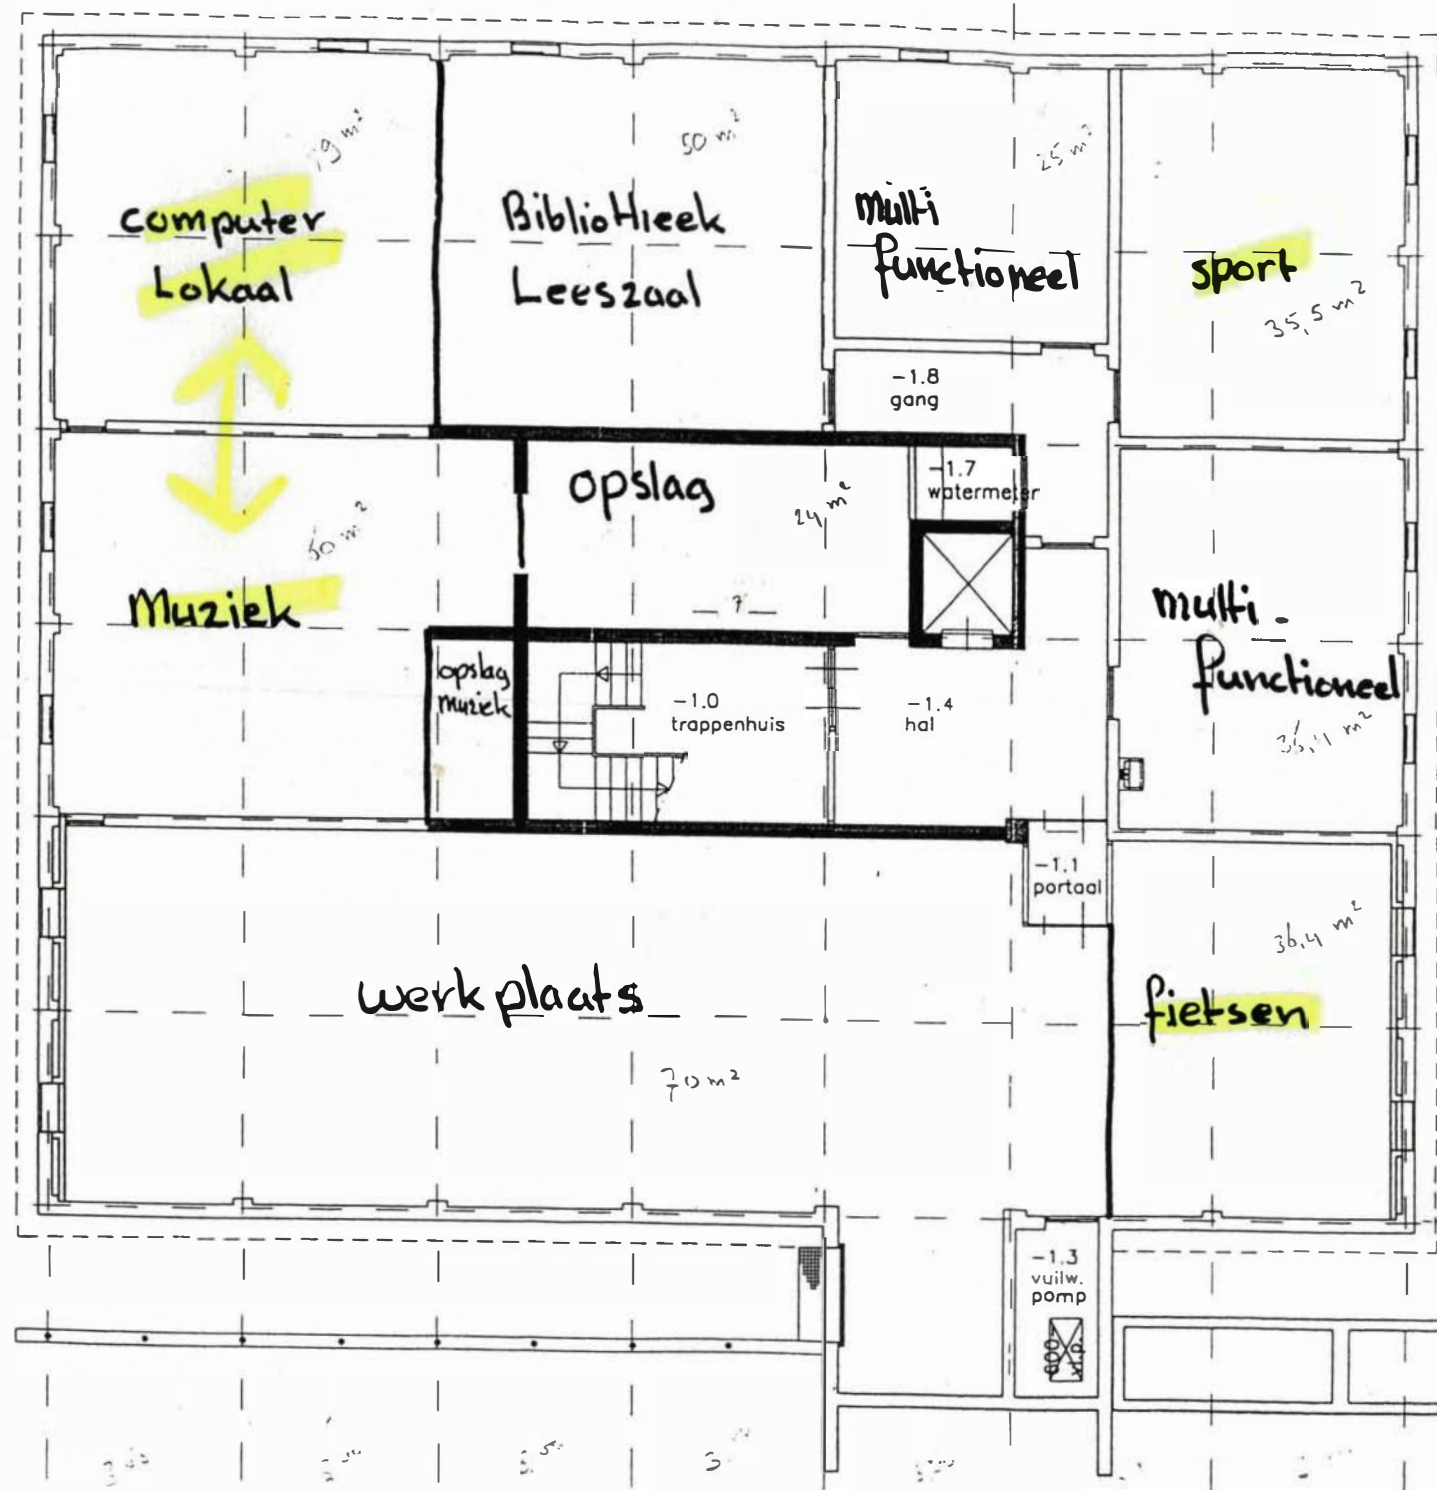
kelder

- vragen
- entree helder
  - fietsen
  - sport
  - computer naast muziek
  - muziek naast werkplaats
  - rookuit

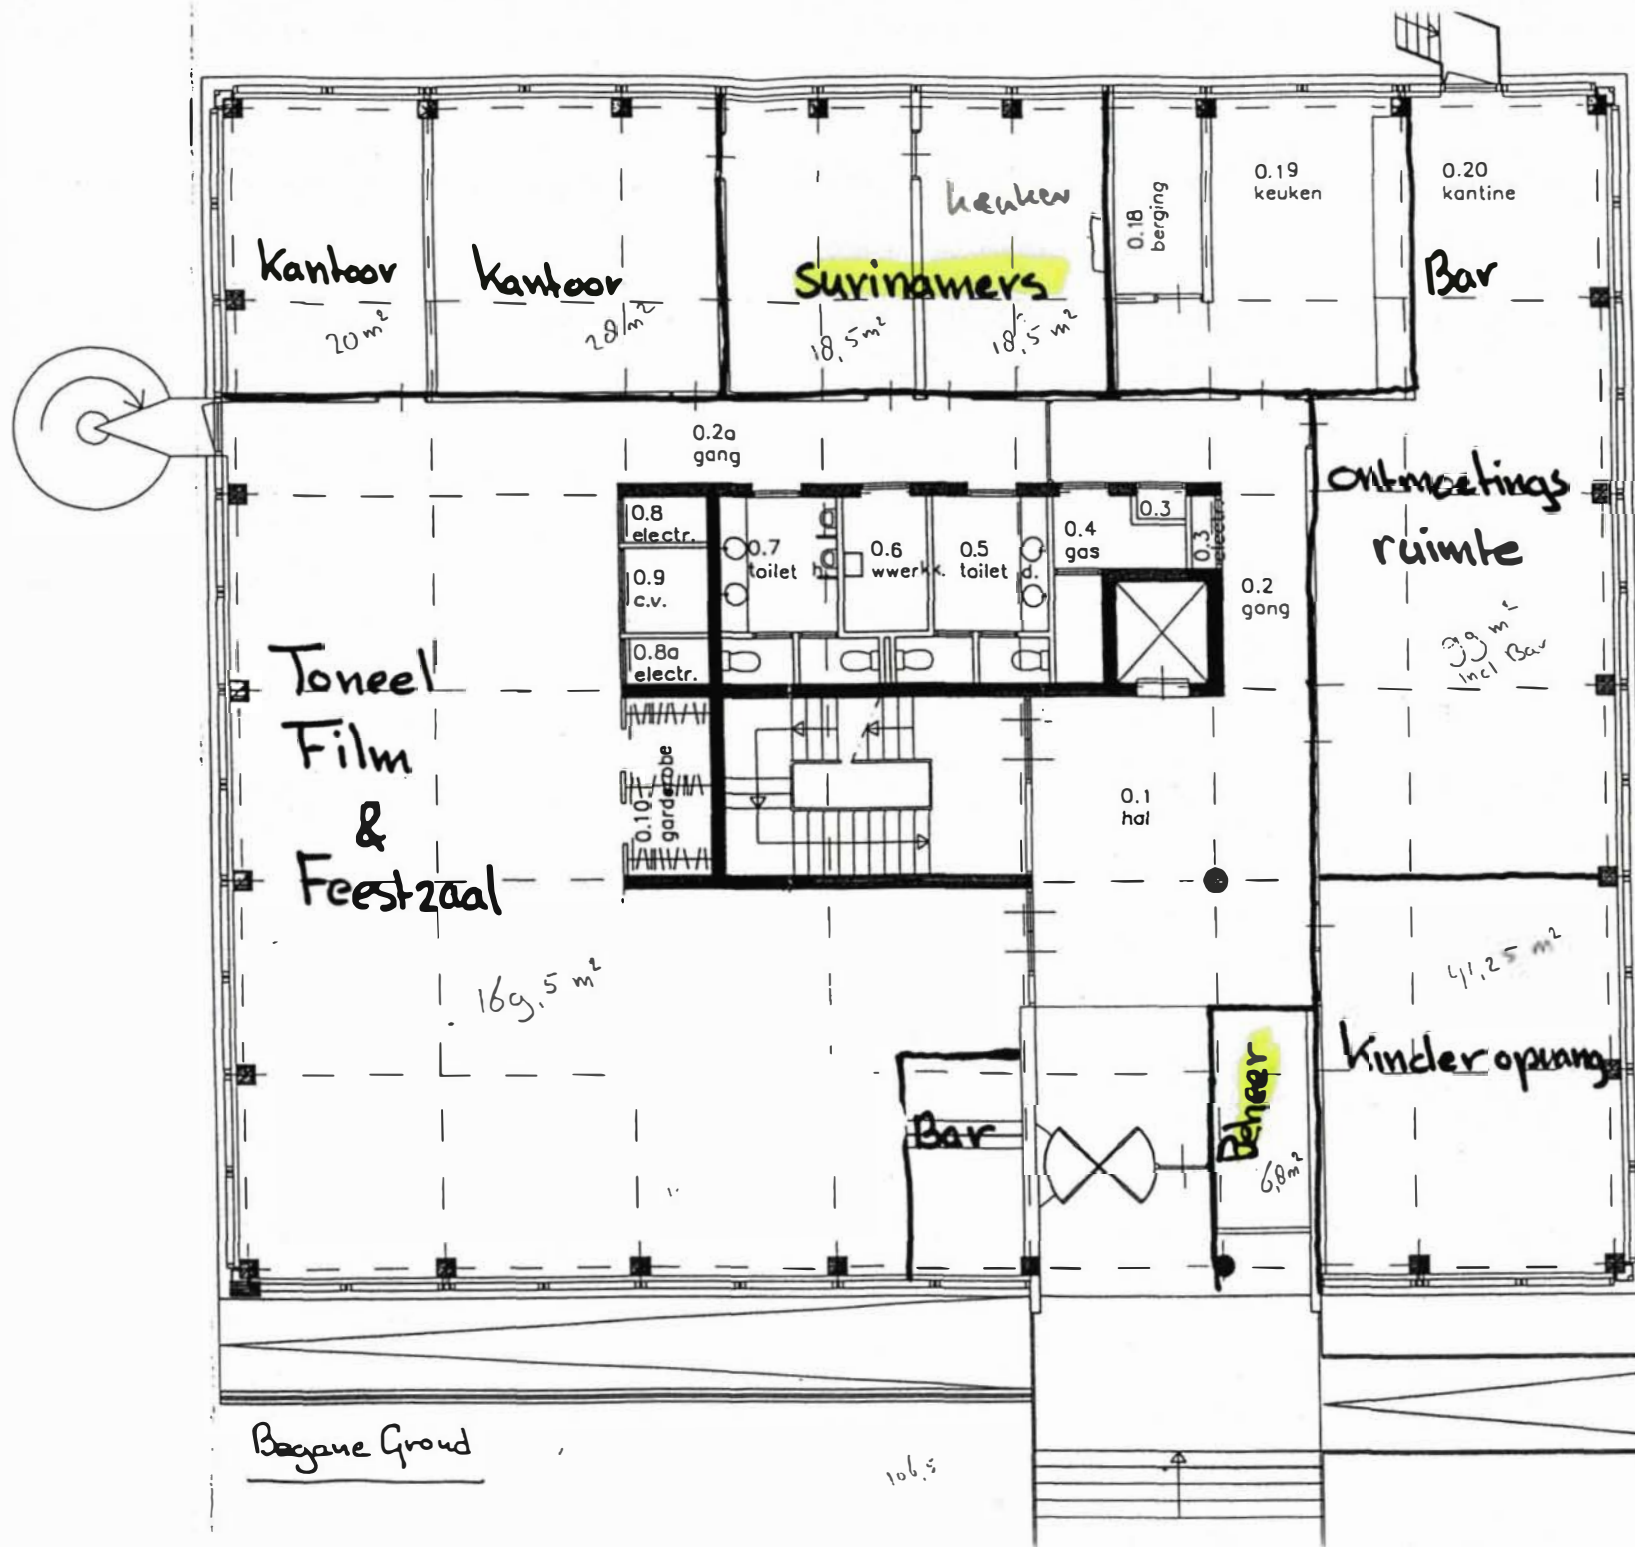
Vragen

- kleine bekeer
- weinig toericht op verkeer
- alleen Surinamers op deze vloer

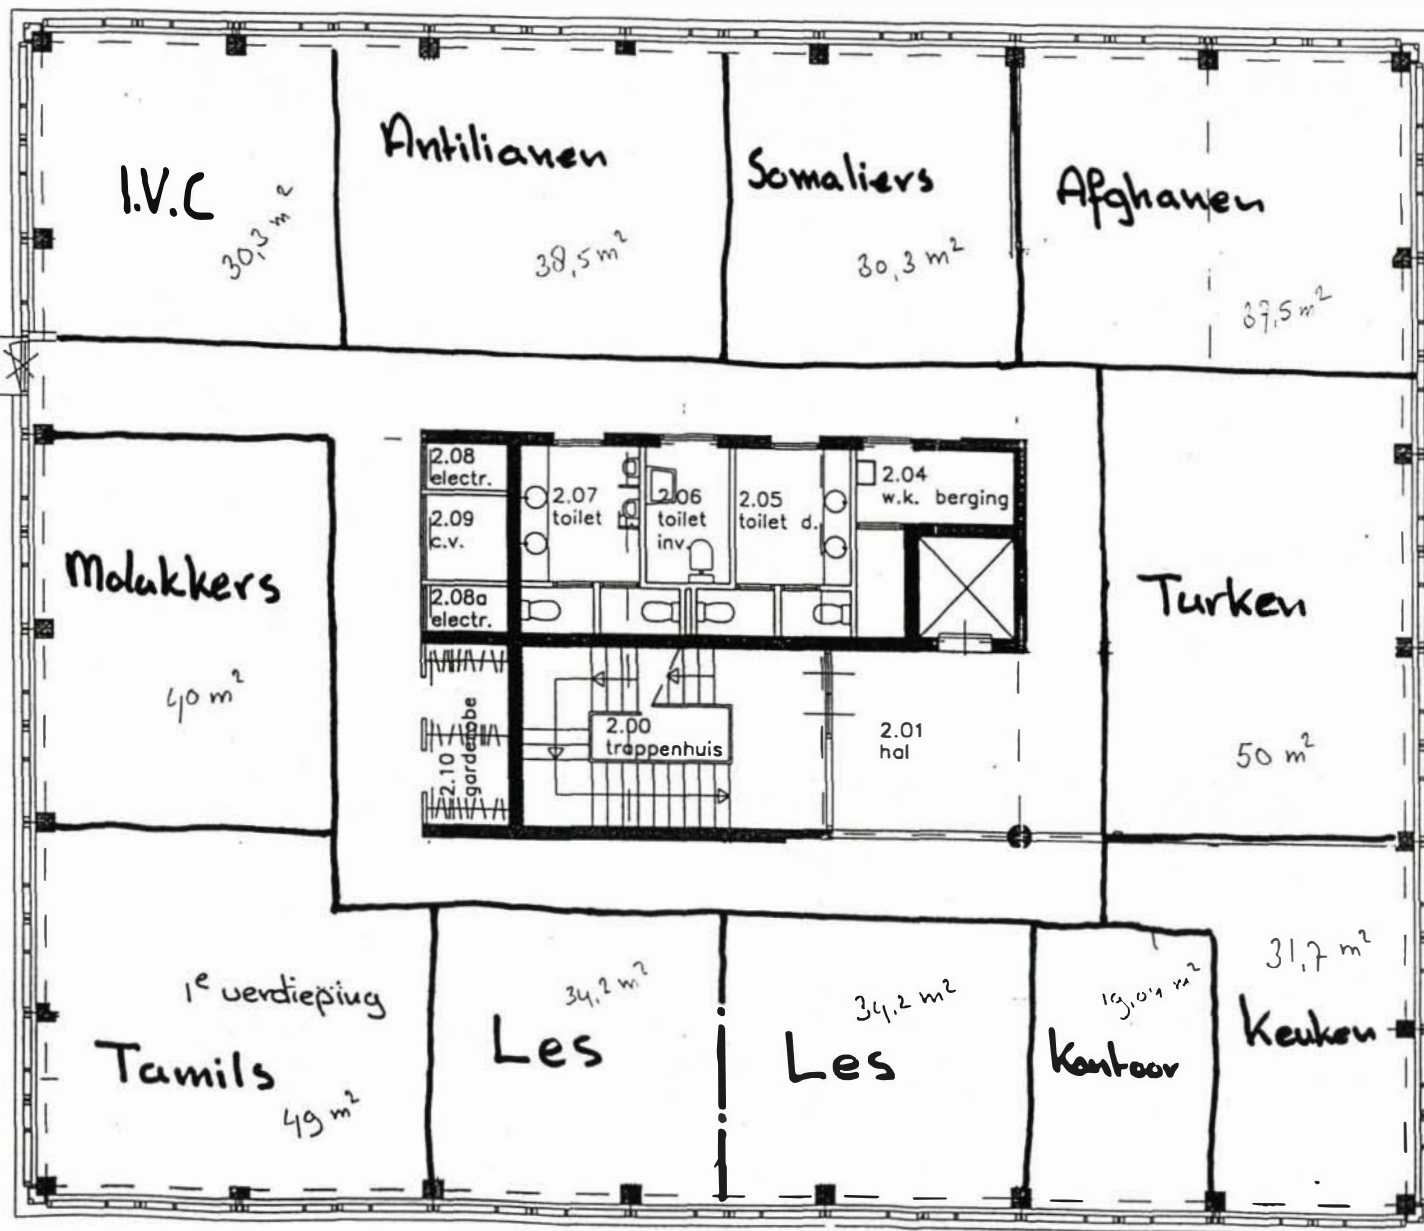
### Vragen

- wat is IVC
- veel bereik kintour met toerid op hd en trappenhuis
- bereikbaarheid keuken
- waar keuken niet op dgg

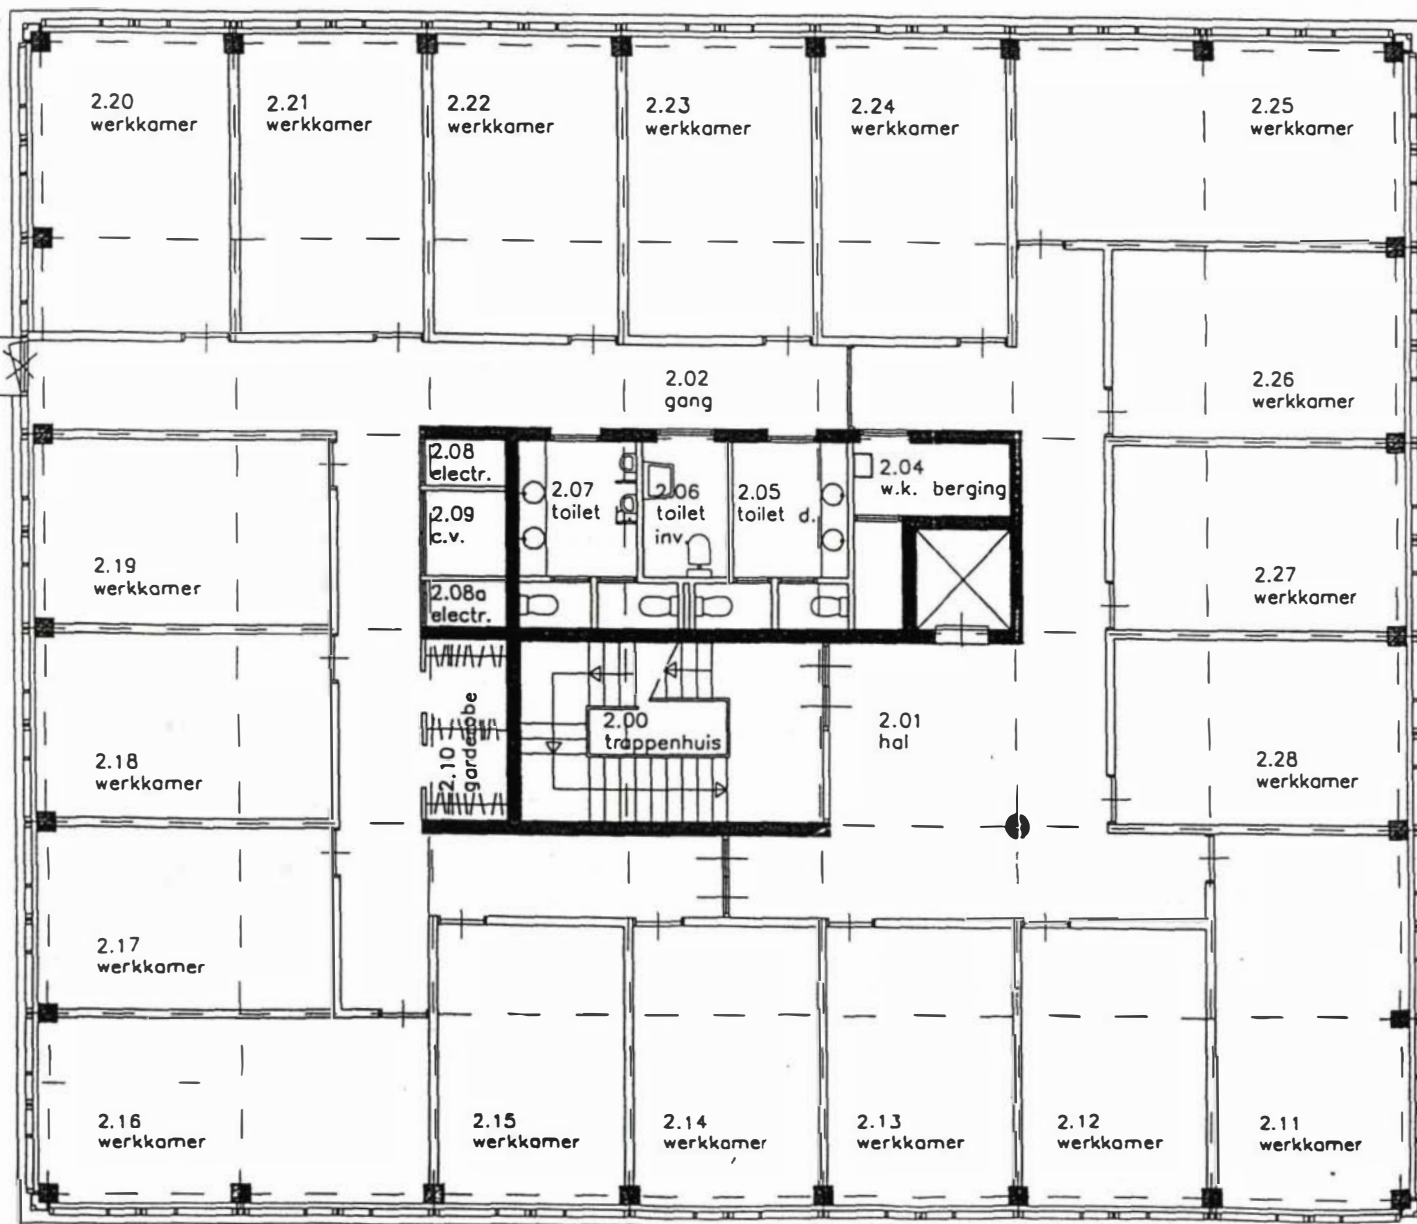
vragen

' kantoor met  
permanente beretting  
met uitzicht op  
de hal
