Veiligheidseffectrapportage Stationsomgeving Alphen aan den Rijn

Amsterdam, 22 december 2004

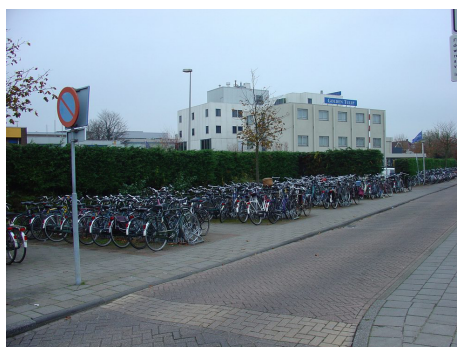
- fietsendiefstal (vooral in de Dwarsligger, maar zeker ook in de stalling ten westen van het spoor);
- inbraak in auto's (vooral in de Dwarsligger³, op het Stationsplein en op de tijdelijke parkeerplaats ten westen van het spoor);

Fietsenstalling Dwarsligger

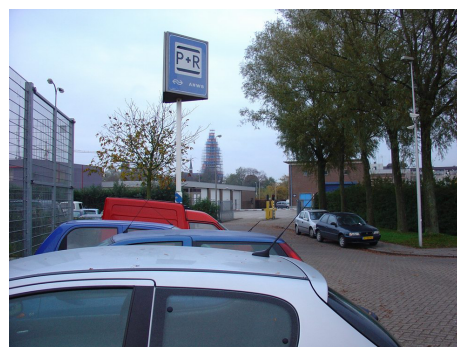
Parkeerplaats Dwarsligger

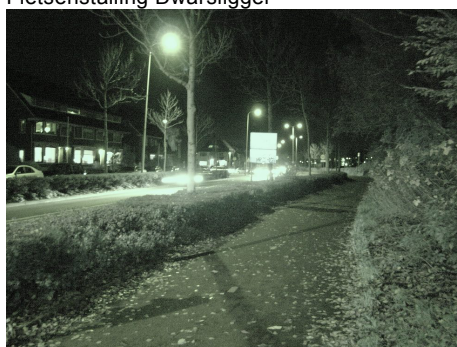
Gebrekkige verlichting op het fietspad langs de Conradstraat

Aanbeveling **Plaats in het toekomstige plangebied én in de omgeving goede verlichting. Hanteer daarvoor de criteria uit het Politiekeurmerk Veilig Wonen®.**

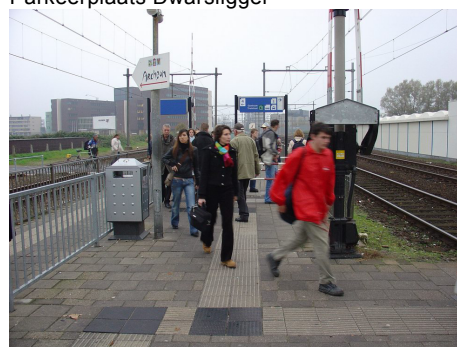
- gedrang op het middenperron (veel objecten, weinig vrije loopruimte en veel reizigers, moeilijk bereikbaar voor hulpdiensten).

Gedrang op het middenperron

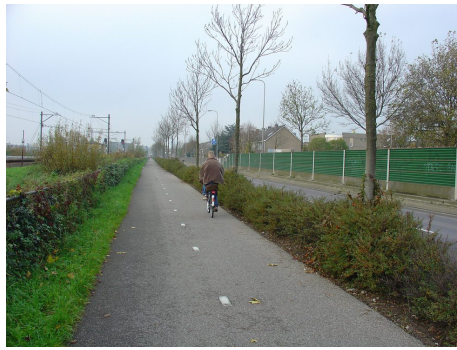
In de bestaande situatie is gebrekkige openbare verlichting gesignaleerd. Bijvoorbeeld op de Conradstraat, waar sociale controle vanuit de woningen wordt belemmerd door het geluidsscherm, verergert de gebrekkige verlichting de situatie nog meer.

Fietspad langs Conradstraat en geluidsscherm

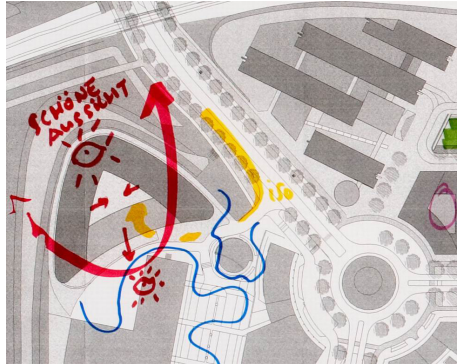
Detail van de Euromarktlocatie uit de tekening met aanbevelingen, gepresenteerd in de workshop

Aanbeveling Meer enzijdige woningen toevoegen en het gedeelte van de Euromarkt ook betrekken bij de planontwikkeling. Nu alleen deze toren bijplaatsen is niet ontsproten aan duurzaam gedachtegoed.
