## **Nulmeting KVO-b bedrijventerreinen De Pionier en Spoorzicht**

Op weg naar het Keurmerk Veilig Ondernemen

Amsterdam, 17 januari 2005

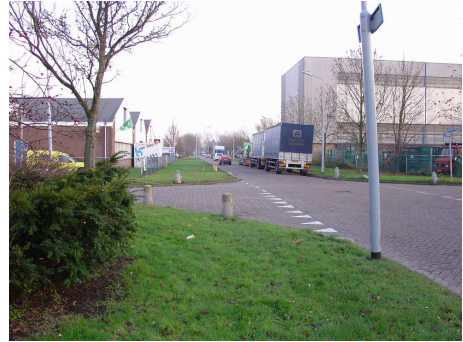
Parkeren dicht bij bocht

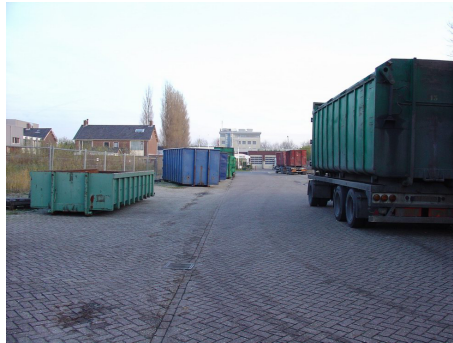
Container + oplegger op de openbare weg

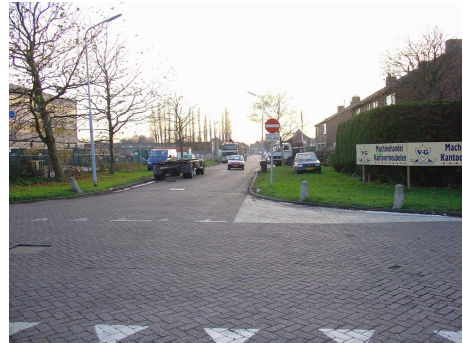
Hier wordt het eenrichtingsverkeer vaak geschonden, ook: parkeren op groenstrook

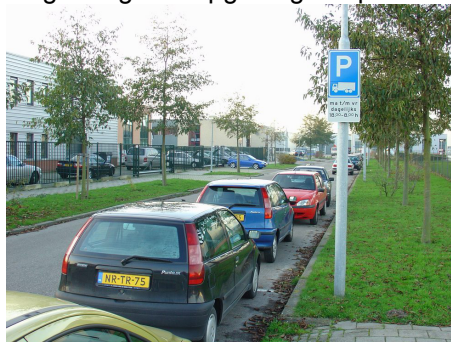
Parkeren in het nieuwe gedeelte

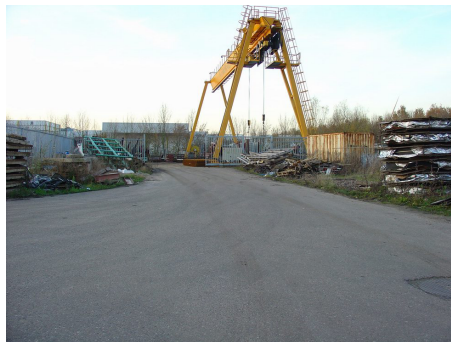
Opslag langs eigen terrein op openbaar gebied

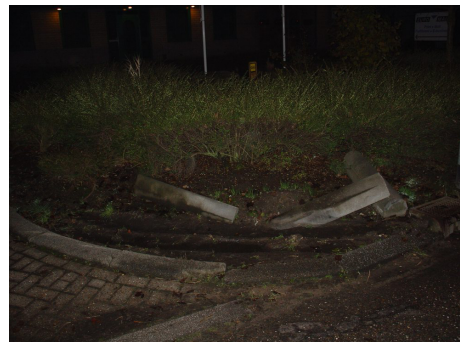
Stukgereden bocht (opname na zonsondergang)
