## **Nulmeting veiligheid winkelgebied Leidsenhage**

Amsterdam, 29 april 2003

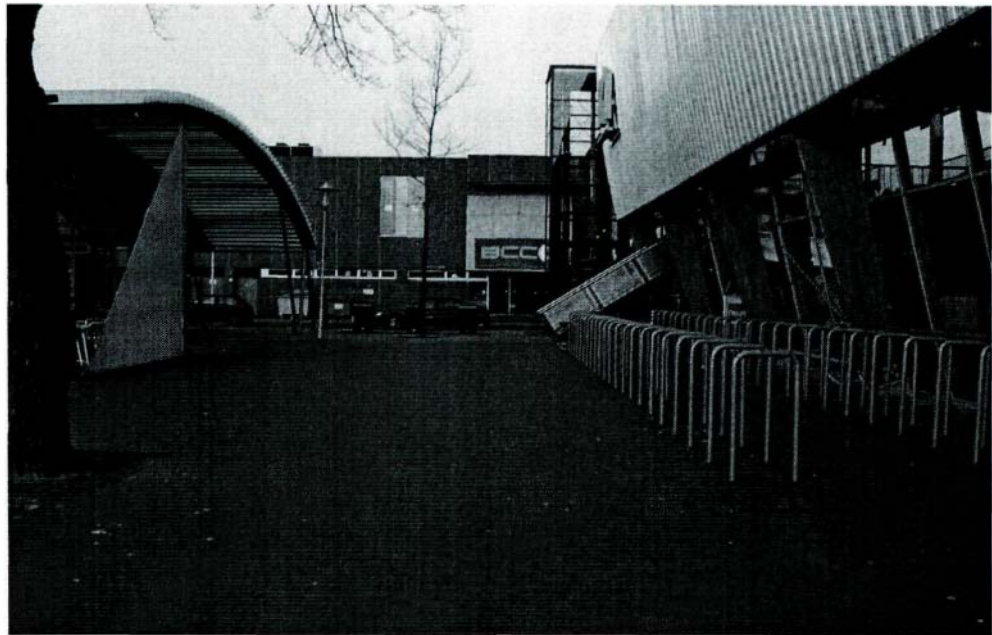
Zijkant van de Albert Heijn

In de jaarverslagen 2000/2001 en 2001/2002 van SecuWatch staat aangegeven dat op de Duindoorn een hoop overlast is geweest van rondhangende jeugd (in de leeftijd van 16 tot 20 jaar). Groepen van 15 tot 20 jongeren hangen regelmatig voor de ingang van de Konmar/ Hap Snap/ Multivlaai/ Bristol en Roxanne en zijn daarbij zeer luidruchtig. Incidenteel vond er wel eens een vechtpartijtje plaats vanuit die groep. Ook rijden de jongeren op hun fiets of bromfiets door de passages. Daarmee was/is het zeker op de koopavond in dat gedeelte van Leidsenhage niet prettig winkelen. Ook aan de achterzijde van de Albert Heijn komen, met name in het weekend, jongeren samen.

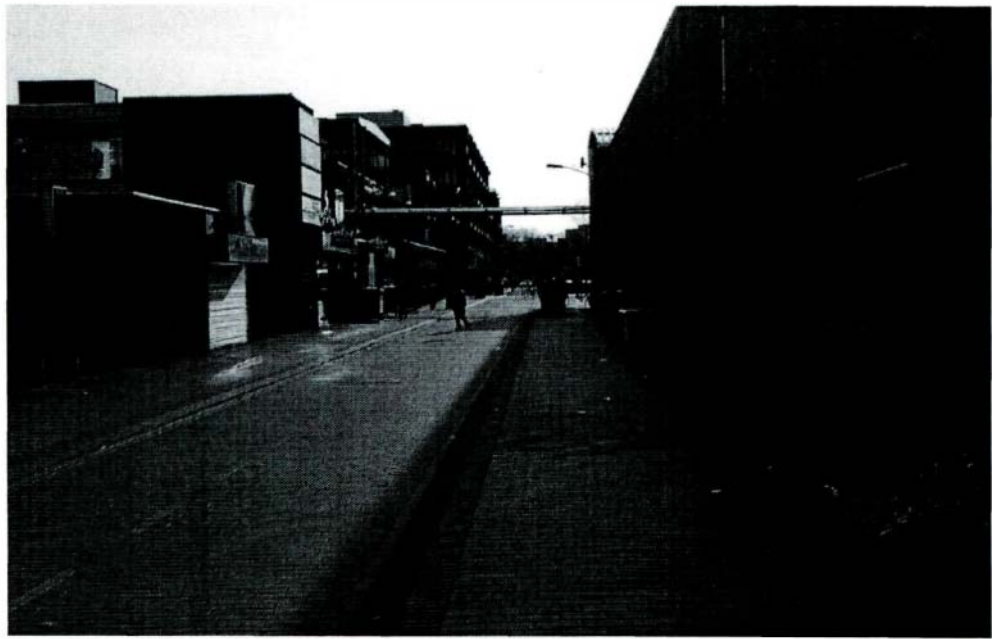
Oostelijk gedeelte van de Duindoorn waar hangjongeren komen.

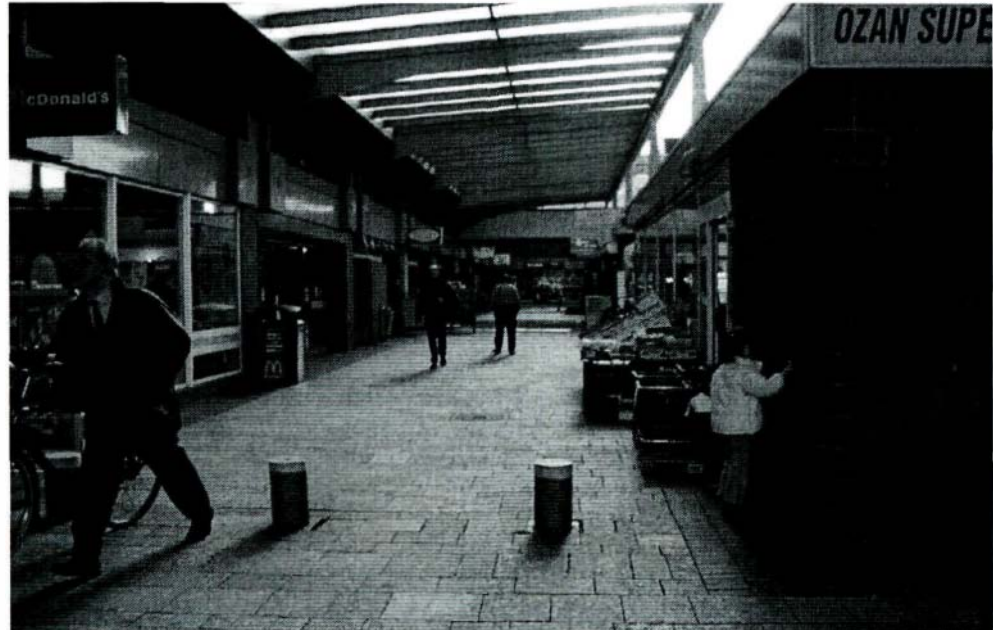
Winkeldiefstal is een veiligheidsprobleem dat zowel uit de resultaten van de deskresearch als uit de workshop als aandachtspunt naar voren komt. Uit de deskresearch blijkt dat winkeldiefstal vooral veel voorkomt in de Duindoorn en Liguster en in mindere mate in de Egelantier en Berkenhove. Door de deelnemers van de workshop werd aangegeven dat winkeldiefstal door het hele winkelcentrum heen een probleem is.

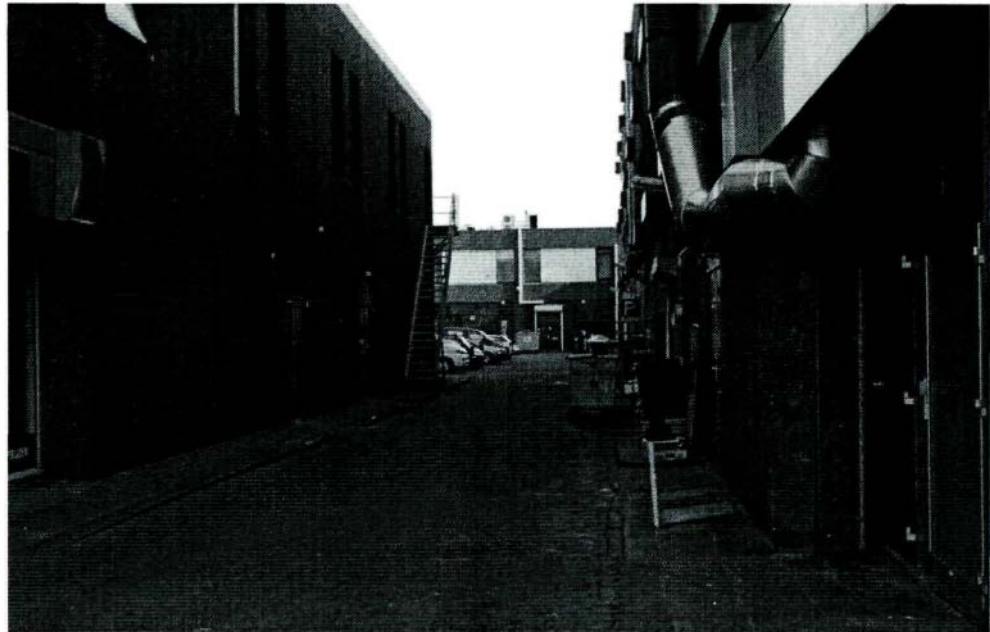
Kornoeljahof

Het winkelcentrum heeft diverse binnenhoven. Op dit moment zijn deze nog toegankelijk voor iedereen. Dit leidt tot diverse problemen. Er wordt illegaal geparkeerd en er hangen jongeren rond. Daarnaast zijn er nog andersoortige problemen. De afvalcontainers die er staan zijn te klein waardoor ze altijd overvol zijn en het afval desnoods bij anderen in de container wordt gestopt of op straat terecht komt. De nooduitgangen zijn vaak geblokkeerd door b.v. de containers. Ook hebben de hoven een verpauperde 'grijs-gauwe' uitstraling. Dit wordt zeker niet als attractief ervaren.

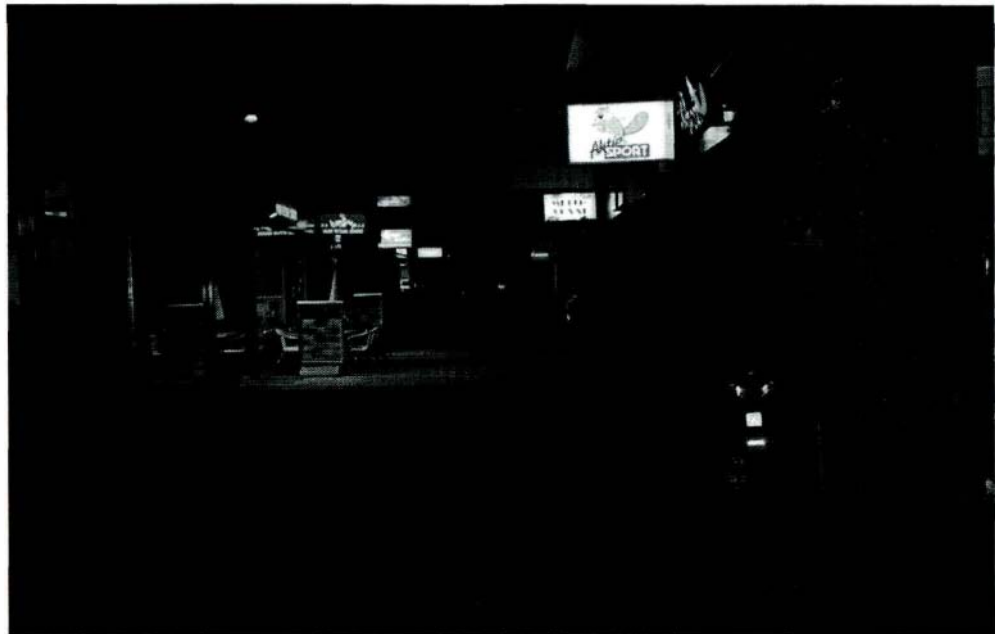
Passage Duindoorn na zonsondergang

Daarnaast maakt het gebied een verloederde indruk. Dit wordt onder andere veroorzaakt door de aanwezigheid van zwerfvuil. Specifieker gaat het dan onder andere om de groene platen die aan de onderkant van de winkel van de Konmar bevestigd zijn. Hierdoor ontstaat de associatie met een expeditiehof terwijl het dit niet is. Deze blinde muur bij de winkel van de Konmar zorgt er tevens voor dat de sociale controle beperkt is. Dit wordt versterkt door het ontbreken van woningen. De kiosken zijn aan een opknapbeurt toe. De overkapping boven de winkelstraat is erg laag, met daarboven een minimaal aantal lampen (tenminste aan het stuk tussen de kiosken en de zuidrand van de straat).

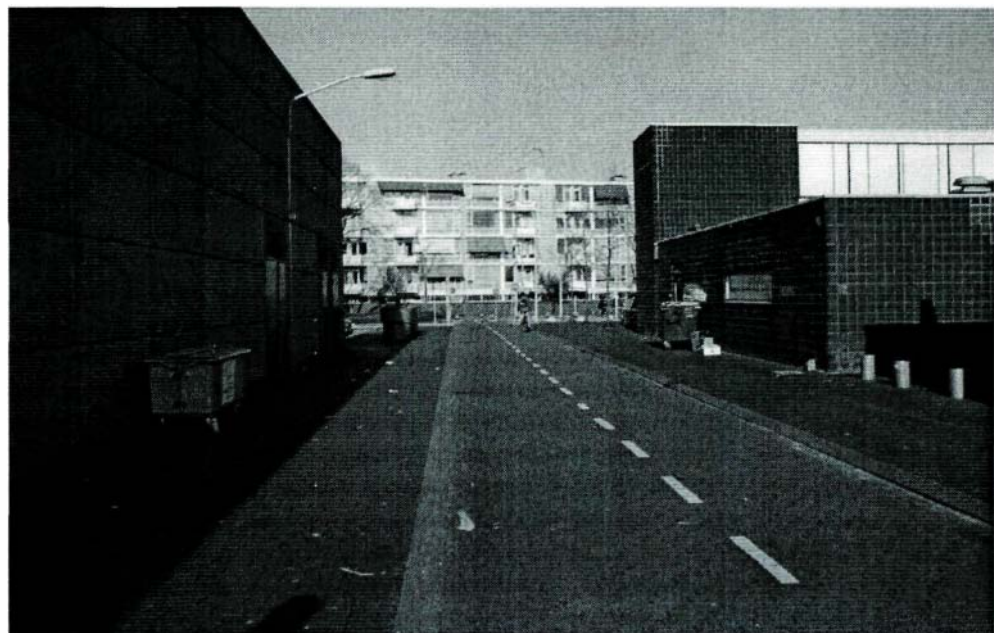
Hotspot Noord omvat het gebied rond de Duindoorn, ter hoogte van parkeerplaats P07 en parkeerplaats P06. Onder P06 is op maaiveldniveau een grote supermarkt (Konmar) gehuisvest. Verder horen bij hotspot Noord de eettentjes en de kleine supermarkt aan de zuidkant van de Duindoorn, inclusief het voetgangersgebied tussen deze kleine gebouwen van één verdieping en de gebouwen aan de Egelantier (8 t/m 12). Door het gebied van deze hotspot leidt een tweerichtingsfietspad met smalle trottoirs aan weerskanten. De belangrijkste (veiligheids)problemen hier zijn dat in de avonduren jongeren rondhangen en dat er op het fietspad wordt gescooterd.

Blinde muur van de Konmar, Duindoorn

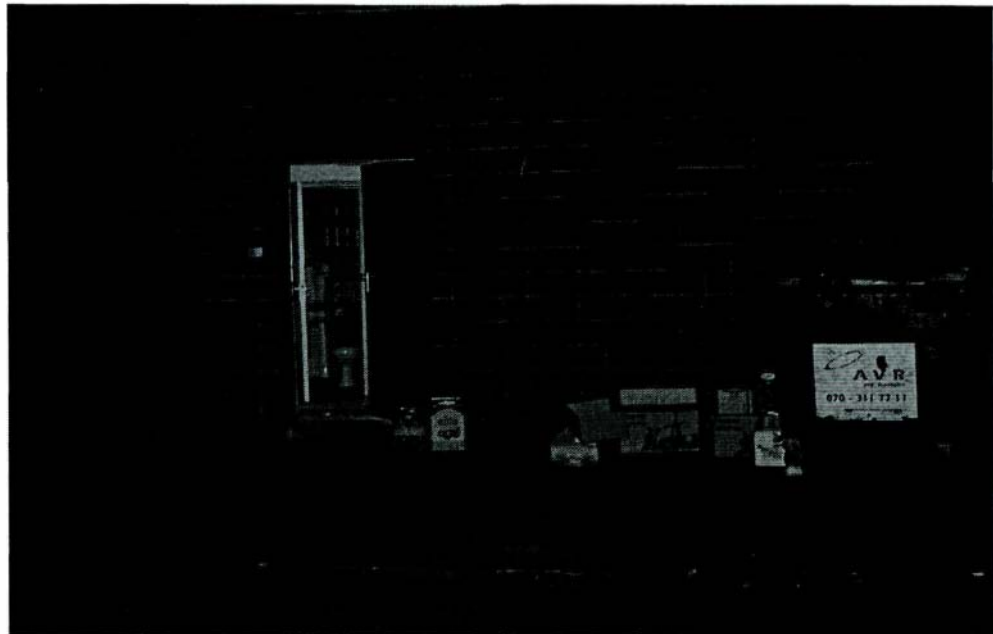
Het materiaalgebruik van het winkelcentrum is op deze plaats van hoge kwaliteit en oogt uitnodigend, met name de fietsenstalling (Biesieklette), de entree tot de Konmar, de blik op de Egelantier passage, de verlichtingspunten en het fietspad. Toch overheerst de indruk dat dit stuk van het winkelcentrum minder attractief is dan de rest. Dat wordt onder meer veroorzaakt door de blinde muur van de Konmar (langs de hele gevel van de supermarkt); de blinde muren van de horecagelegenheden en van de kleine supermarkt aan de zuidkant van de Duindoorn en de vuilniscontainer. Ook de entree van het expeditiehof en de aanblik van het hof zijn niet attractief.

Achterkant van één van de kleine winkels, Duindoorn

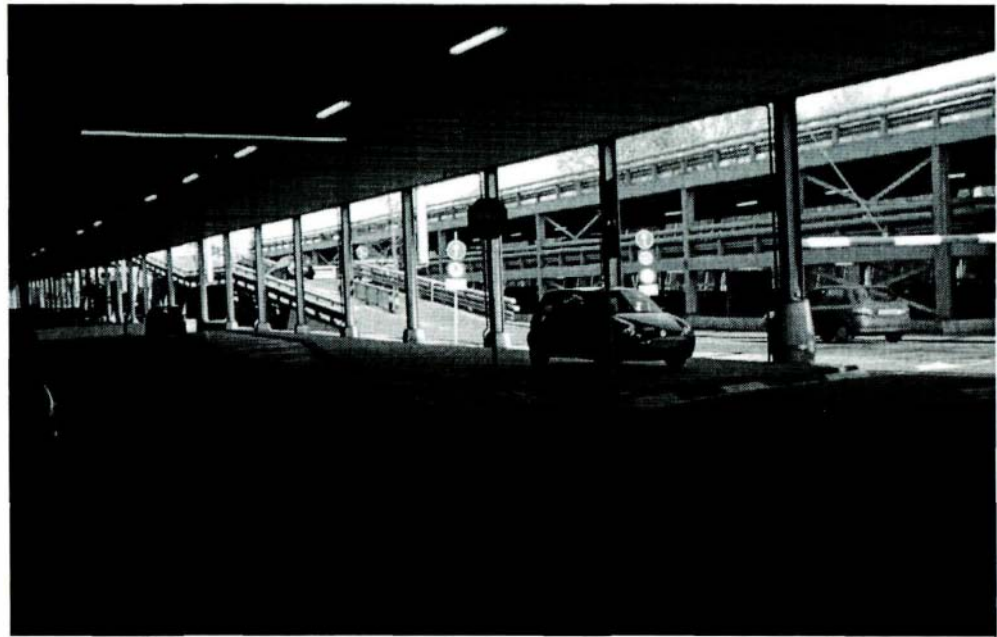
Hotspot Zuid is gesitueerd op de westelijke hoek van het winkelcentrum tussen de parkeergelegenheden PO1 en PO2 en de straten Liguster en Noordsingel. Hier is de verkeersveiligheid hét (veiligheids) probleem.

Verkeerssituatie hotspot Zuid

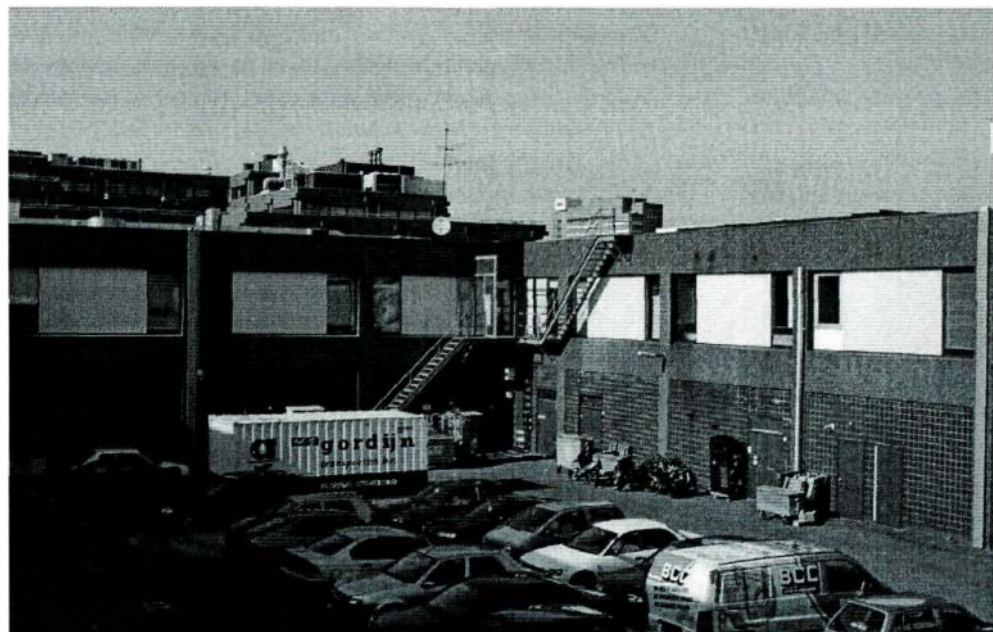
Expeditiehof Rosemarijn

De filosofie van het gebied is, dat dit winkelcentrum geen achterkant heeft. Dat wil zeggen dat de bevoorrading niet - zoals in de meeste winkelgebieden - aan de (meestal onveilige) achterkant is gesitueerd maar hoofdzakelijk aan vijf binnenhoven. De winkels, horecagelegenheden, kantoorgebouwen en andere voorzieningen zijn om zo'n expeditiehof heen gegroepeerd en vormen zo een cel. De vijf cellen; Kamperfoelie, Kornoelje, Egelantier, Rozemarijn en Jasmijn zijn gesitueerd rond het plein Berkenhove en vormen samen met de parkeergelegenheden om het centrum heen een organisme. Helaas kennen deze expeditieruimten zo hun eigen veiligheidsproblematiek.

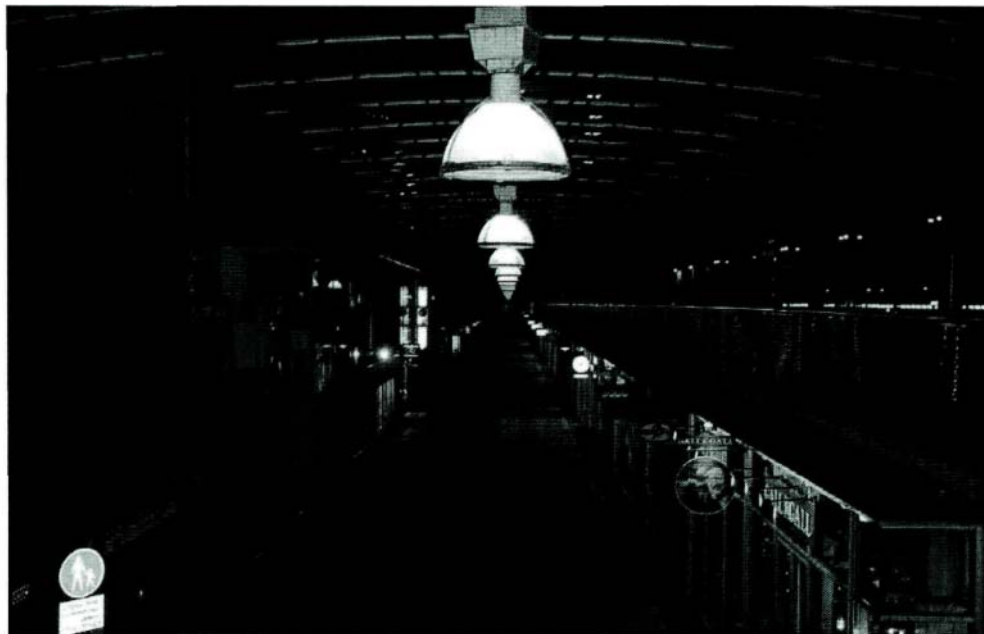
De verlichting in het winkelcentrum schept een gezellige sfeer en de verlichtingsarmaturen (vormgeving lichtbron) dragen bij aan de attractiviteit. Toch is de kleur- en gezichtsherkenning slecht. Dat ligt aan de kleur van het licht - het flame-effect - en aan het feit dat de verlichtingsarmaturen boven de overkapping zijn aangebracht. Deze verlichting zou volgens het Politie Keurmerk Veilig Wonen (PKVW) voor de openbare ruimte niet voldoen.
