**Advies Beveiliging  
Scholen Zuidoost**

Amsterdam, september 1989  
Bureau Criminaliteitspreventie  
B. van Dijk, A. van Hoek,  
H.J. Korthals Altes en H. Stienstra

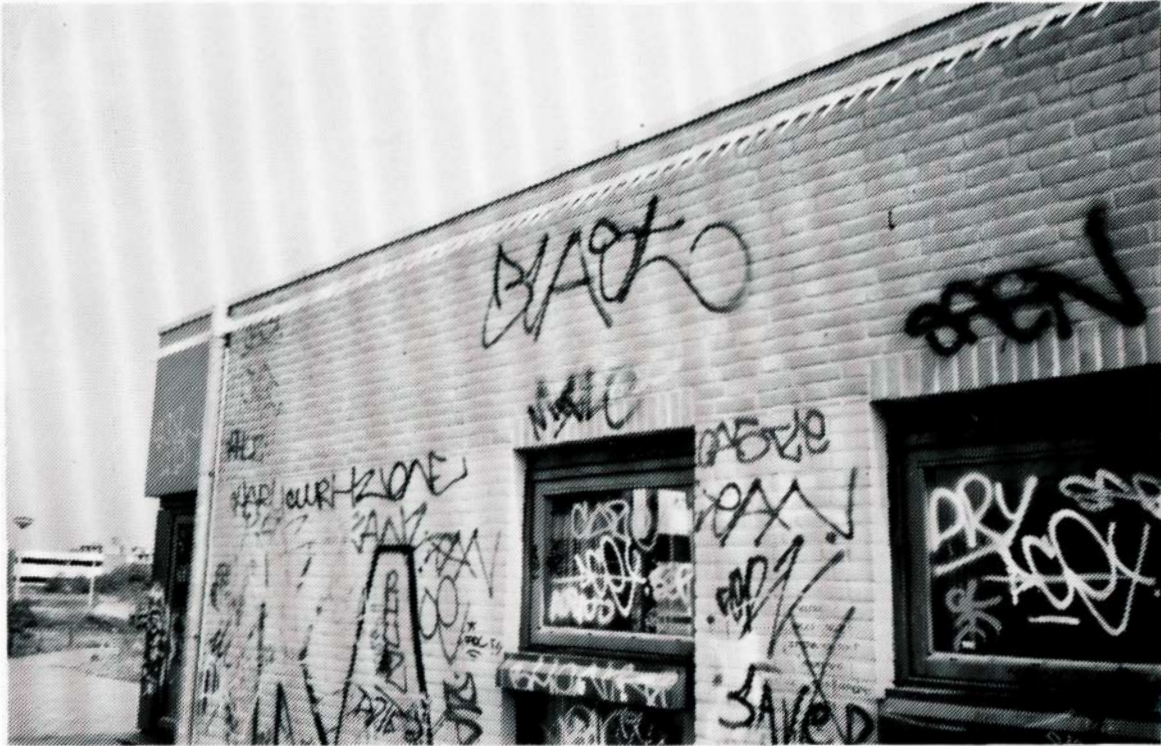
Vergeleken bij de ruiten vallen de overige objecten vrijwel in het niet. Eén kanttekening moeten we daarbij maken: graffiti wordt maar sporadisch gemeld aan de afdeling Onderwijs, omdat het niet wordt hersteld, zoals de andere schade. Een school heeft er geen belang bij om gevallen van graffiti door te geven, dus laat men het heel vaak achterwege. Tijdens de rondgang langs de scholen bleek dat 6 van de 16 scholen relatief veel last hebben van graffiti. Bij sommige scholen doet men "het" zelfs op de ramen (de muren zijn al vol gekliederd).

afbeelding 1: bij sommige scholen worden zelfs de ramen beklad

- ligging in het zicht van de metro (het geeft een kick om steeds je eigen werk te zien als je er langs rijdt);
- semi-permanente gebouw (de barak-achtige uitvoering dwingt nauwelijks ontzag af, en de vlakke gevelbeplating is er een prima ondergrond voor).
